Risøs Reaktorer

Registrering og dokumentering af bevaringsværdige genstande fra Forskningscenter Risøs reaktorfaciliteter med henblik på at bevare Danmarks nukleare kulturarv

Rapport udarbejdet 7/8 - 6/10 2006 for Kulturarvsstyrelsen
af
cand.scient, ph.d. Henrik Knudsen, Elmuseet, Bjerringbro

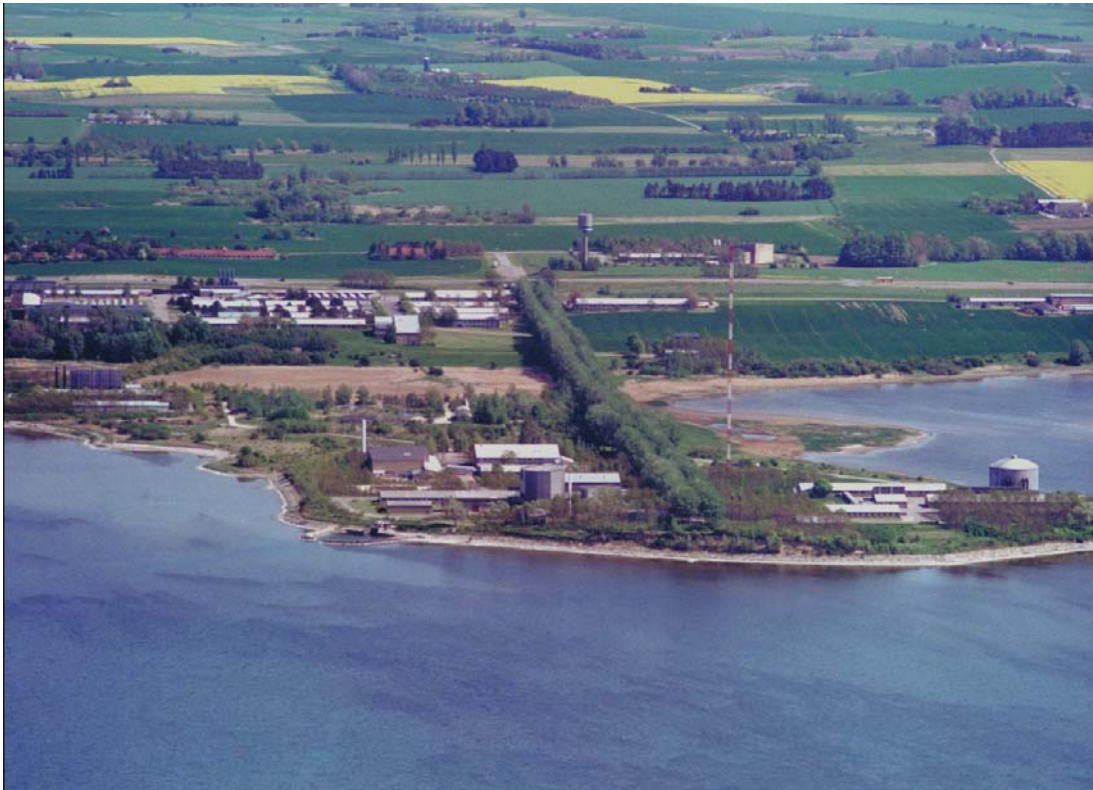
Figur 1. Luftfoto af Forskningscenter Risø. DR1 lå i den lille næsten skjulte bygning på højre side af halvøens basis. Reaktoren DR2 er placeret ude på spidsen af halvøen i den cylinderformede bygning helt til højre i billedet. Til venstre herfor, i midten af billedet, ses DR3's reaktorbygning og det hertil hørende bygningskompleks. Hot Cell anlægget, der i dag er forsegleet i beton, havde til huse i bygningerne umiddelbart ovenfor og lidt til venstre for DR3. Jf. i øvrigt figur 2.

Forskningscenter Risø rådede over tre forsøgsreaktorer med benævnelsen DR1, DR2 og DR3 (DR står for Dansk Reaktor). Risøs reaktorer var små reaktorer, beregnet til undervisning og forskning. Denne rapport omfatter desuden det såkaldte Hot Cell anlæg, hvor man kunne håndtere stærkt radioaktive emner. Figur 1 og 2 viser placeringen af de enkelte anlæg på Risø. Tabel 1 rummer en oversigt over de tre forsøgsreaktorers hoveddata. De enkelte anlæg omtales i detaljer nedenfor.

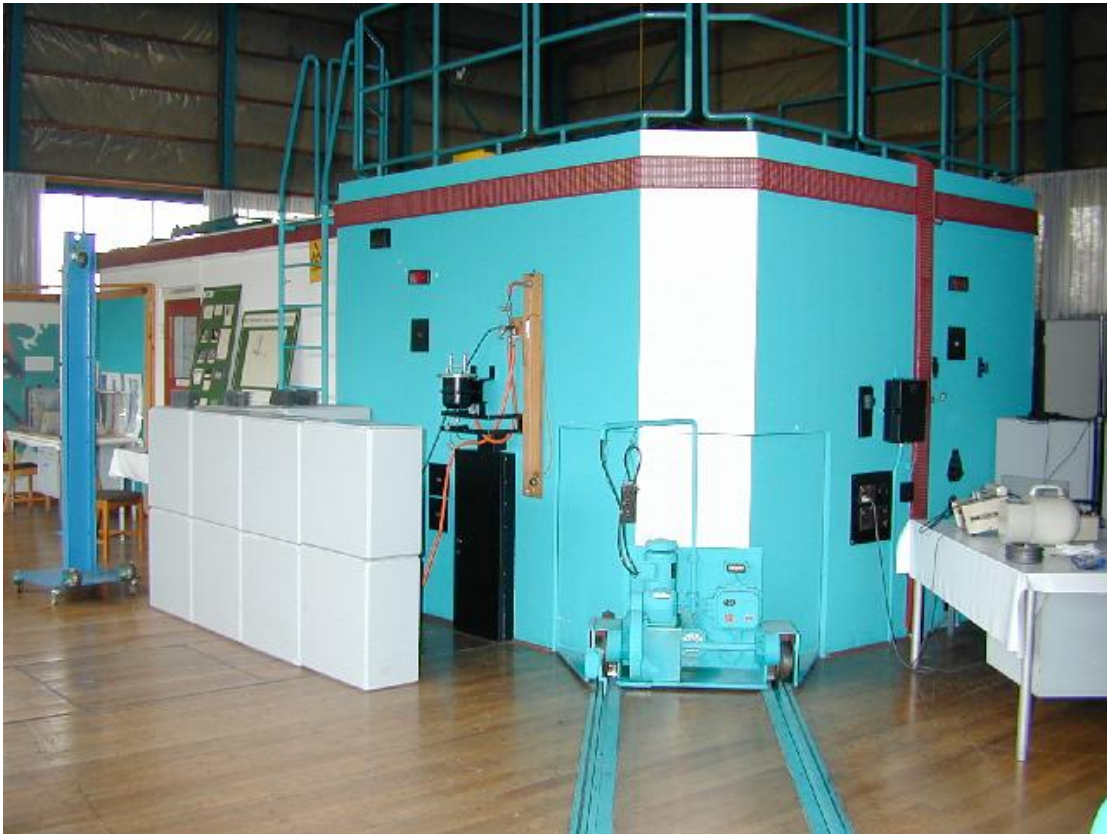
Figur 3. DR1 før dekommissioneringsarbejdet startede. Udskiftning af brændsel og anden løbende vedligeholdelse skete ved at åbne betondøren midt i billedet. Foto fra 2004.

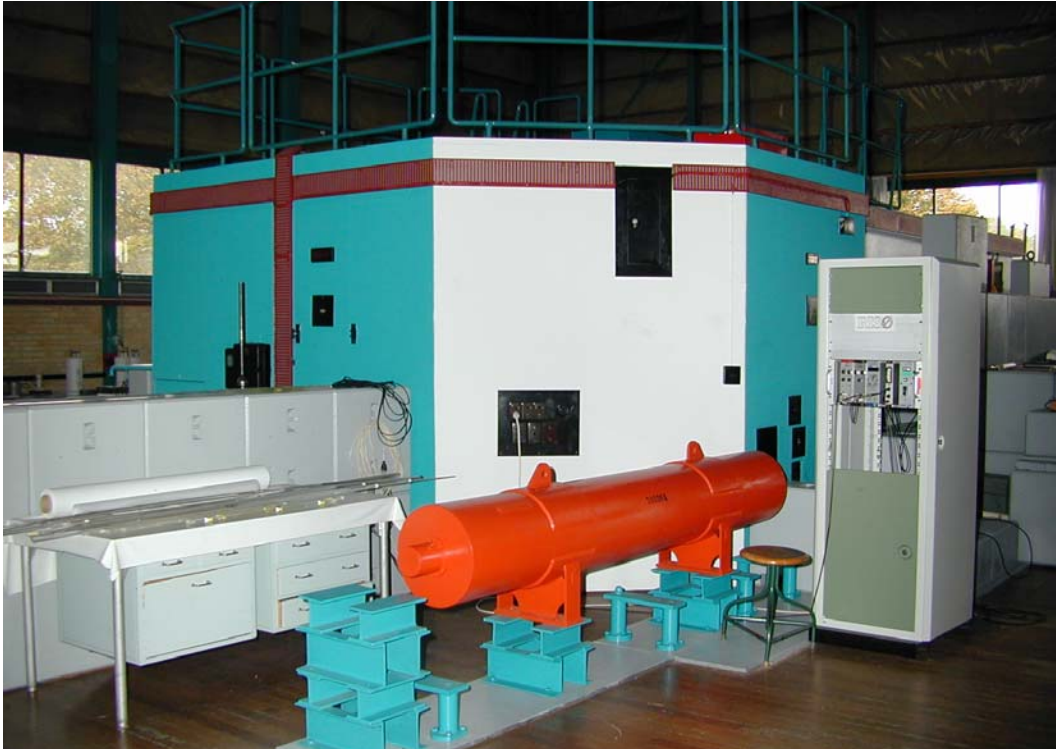
Figur 9. DR1, set fra sydvest 2004. Den aflange røde beholder blev anvendt til opbevaring af emner til bestråling, herunder f.eks. ubrugte brændselselementer til andre reaktorer.

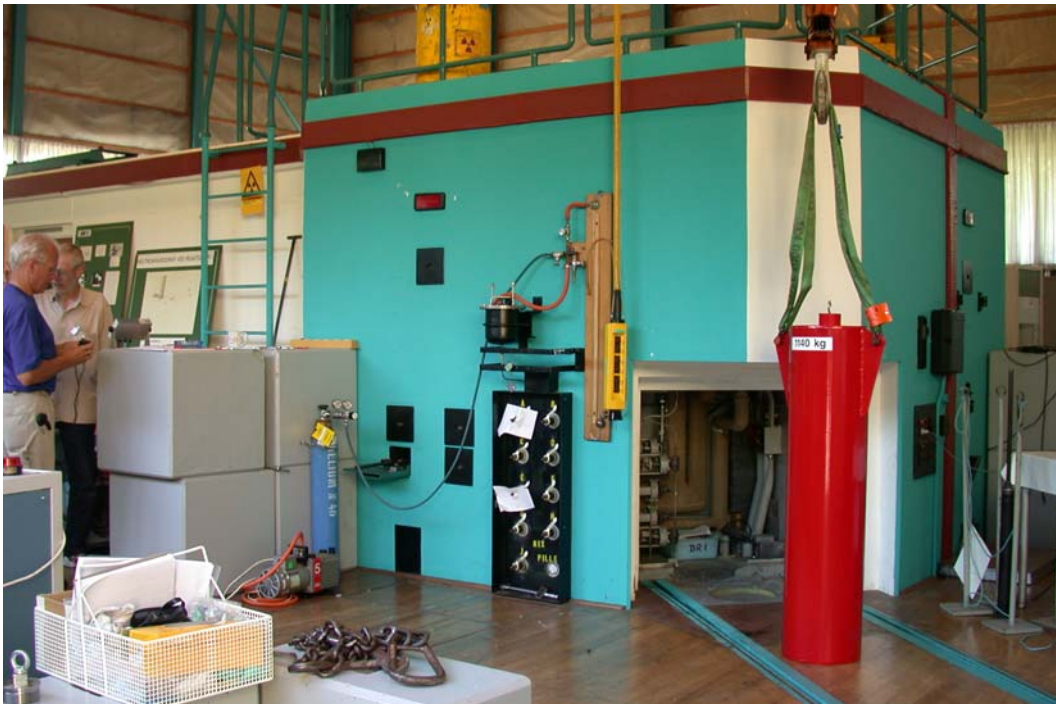
Figur 10. Der gøres klar til den endelige aftapning af uranbrændslet fra kernen, hvilket fandt sted i 16/7 2002. Den røde beholder til brændselsblandingen (13,4 liter) er blyafskærmet og vejer 1140 kg. Foto fra juli 2002.

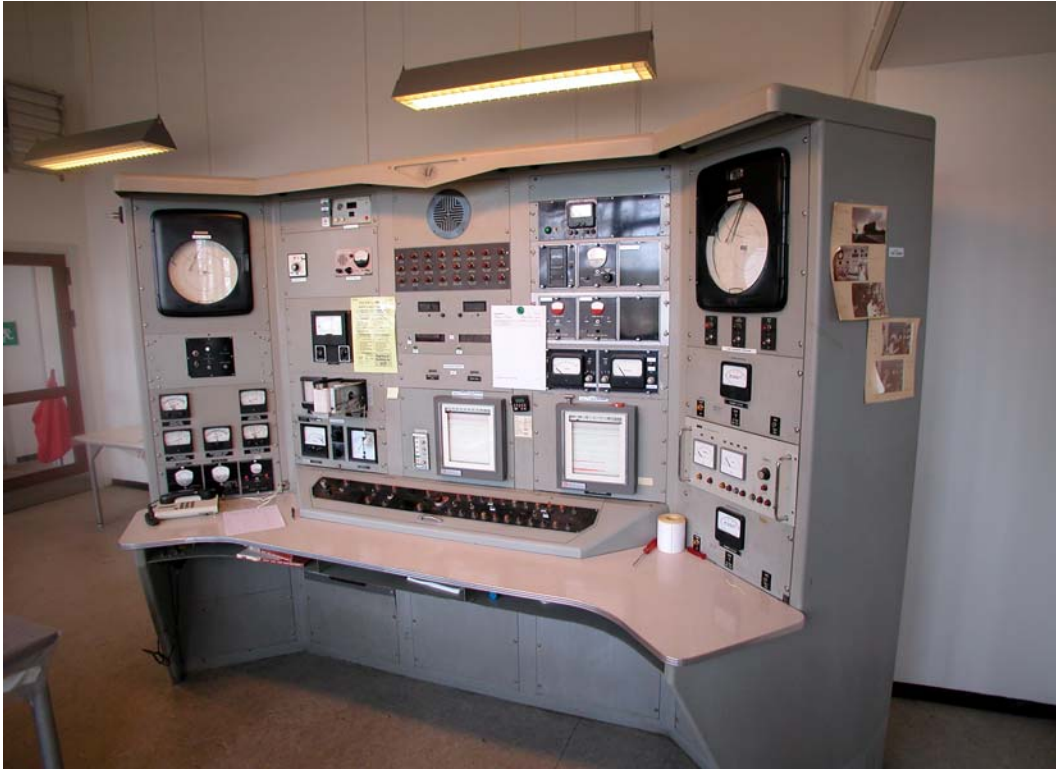
Figur 11. Kontrolpulten fra DR1, da den endnu stod i kontrolrummet. Foto fra 2003. Kontrolpulten var for stor til at komme ind gennem dørene til kontrolrummet i 1957. Arkitekten var bekendt med problemet, men han ville ikke lave om på noget, da Risø-bygningerne bestod af standardelementer. Løsningen på problemet blev, at man afmonterede listerne, hvorefter pulten kunne komme igennem. Det samme problem stødte man i øvrigt på, da man 48 år efter i 2005 skulle tage kontrolpulten ud af bygningen for at bringe den på museum.

Kontrolpulten (figur 11 og 12) fra DR1 blev i 2005 overflyttet til Steno Museet.

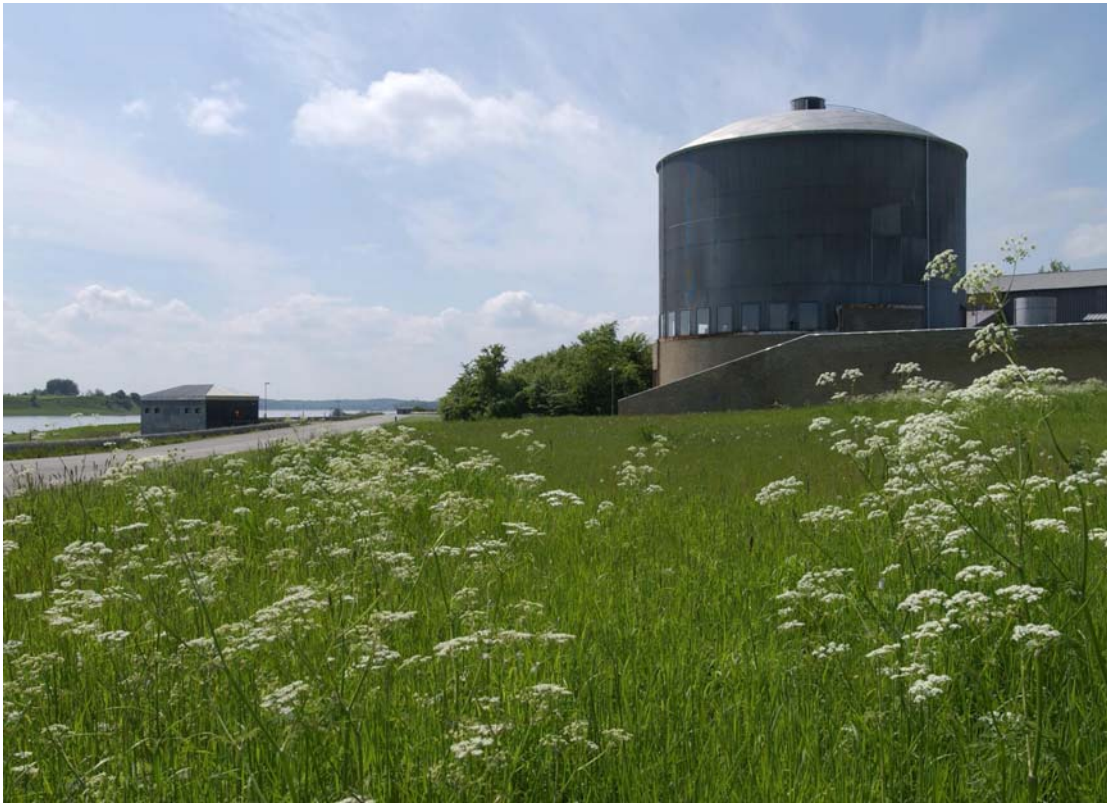
Figur 13. DR2's reaktorbygning, 2003. Vinduerne er tilføjet efter at reaktoren blev taget ud af drift i 1975, da hallen på dette tidspunkt skulle benyttes til ekstraktionsforsøg med grønlandsk uranmalm.

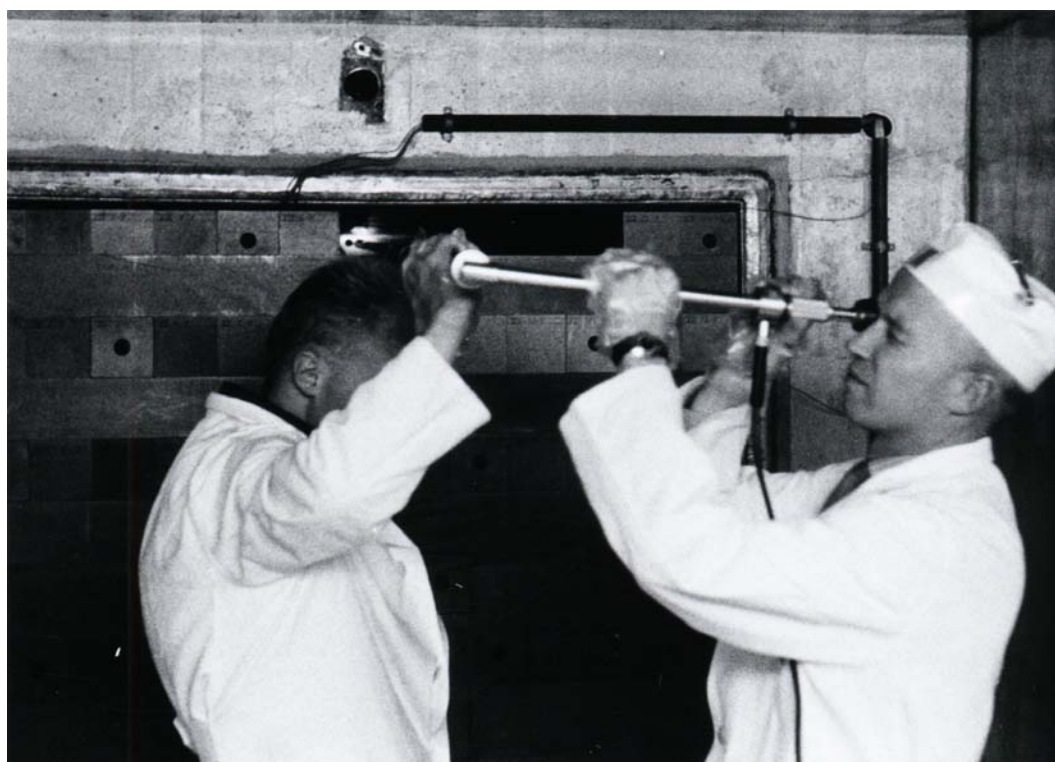
Figur 22. Aluminiumspladerne foran den termiske kolonne vendte direkte ind mod reaktorkernen og havde tendens til at korrodere. Her inspiceres pladerne ved hjælp af et endoskop. Man kan se, hvordan den termiske kolonne var opbygget af stablede grafitklodser. Foto fra 1960'erne.

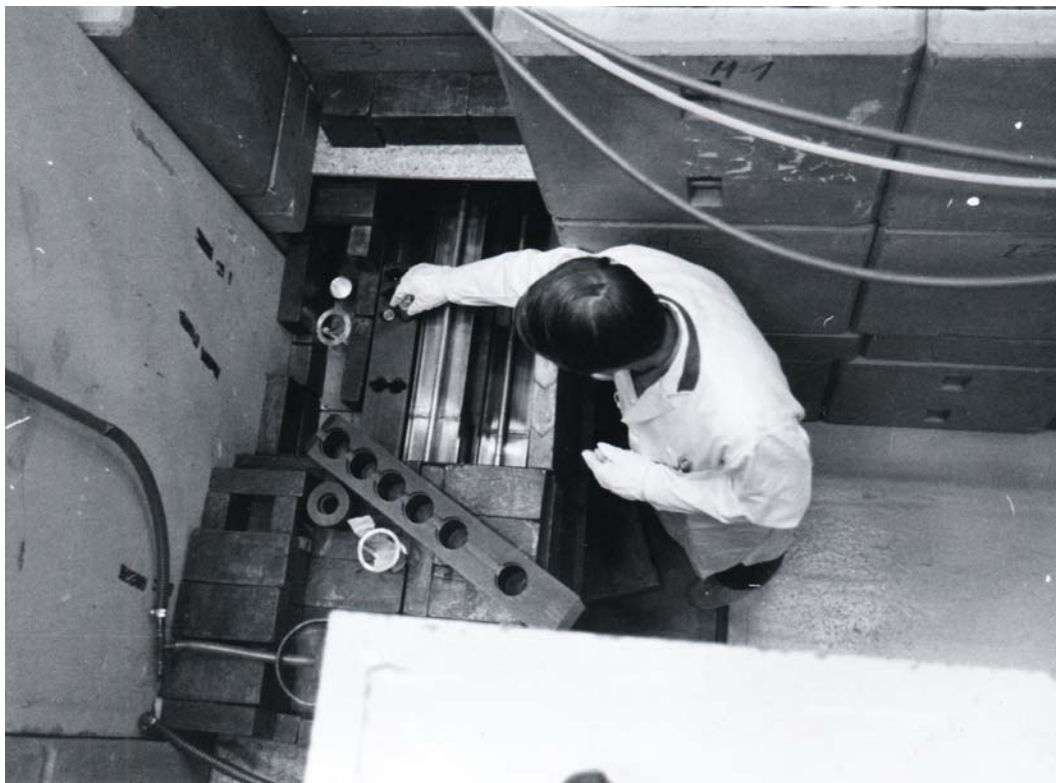
Figur 23. Prøver i bestrålingsdåser er ved at blive anbragt i bestrålingsfaciliteten i den termiske kolonne. Prøverne blev anbragt i huller i dertil indrettede grafitblokke, der med en stang kunne trækkes ind og ud af kolonnen. Foto fra 1960'erne.

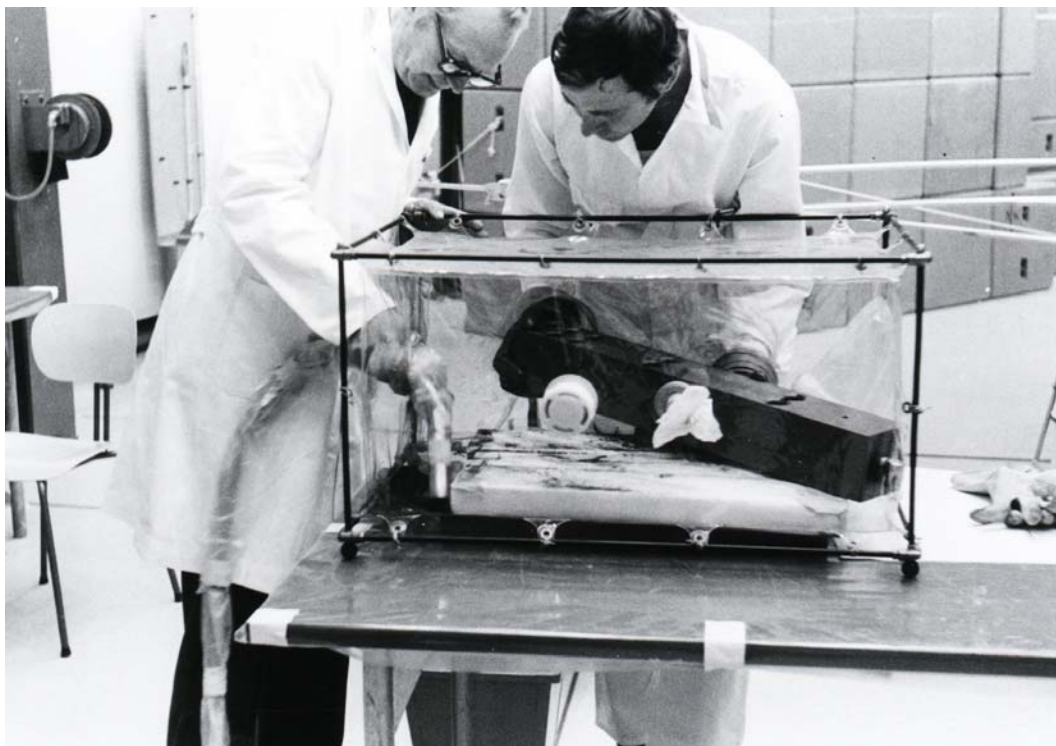
Figur 24. Grafitklodserne lige ud for kernen i den termiske kolonne modtog en høj mængde neutronstråling og havde derfor en tendens til at svulme op (fænomenet skyldes Wigner-effekten der forklares i afsnit 4.3.). Efter et forgæves forsøg på at renormalisere klodserne ved at gennemføre den såkaldte "annealing proces", gik man over til den simple løsning at slibe klodserne med smergellærred. Dette skete regelmæssigt, men det var en ret farlig procedure, der måtte foregå i handskekasse ("glovebox").

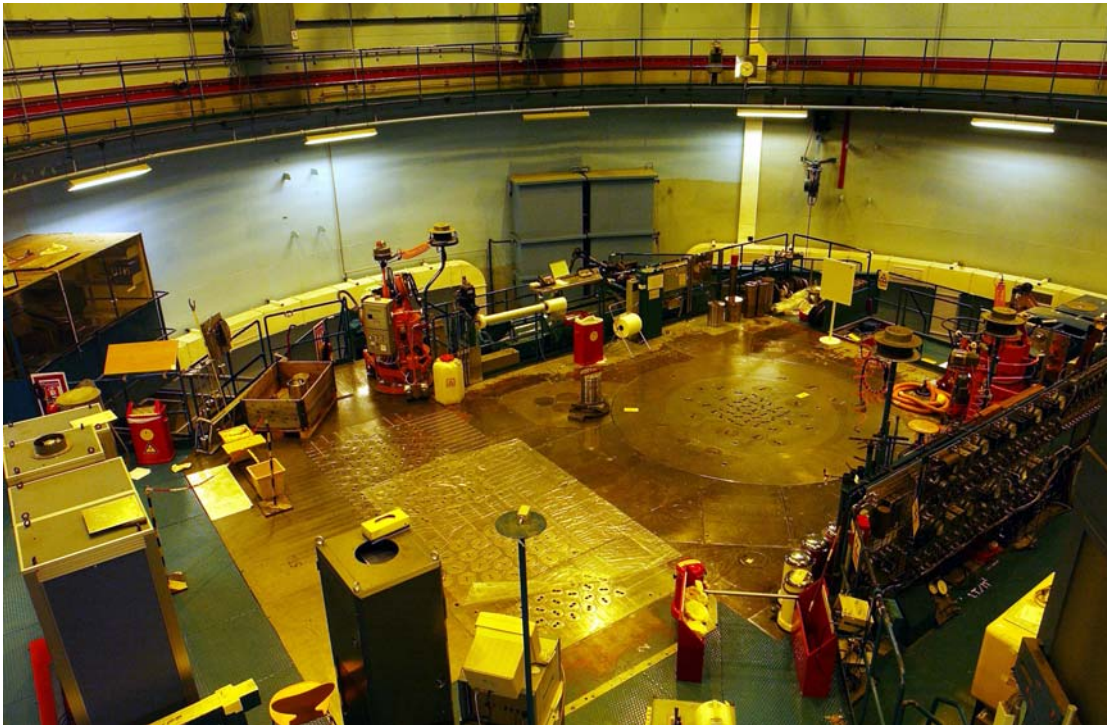
Figur 27. Et kig ud over reaktortoppen på DR3. Selve reaktoren befinder sig under den cirkelformede plade til højre i gulvet. Man kan også se rørene, hvorigennem brændselselementerne løbende blev udskiftet. Foto fra 2003, da reaktoren ikke mere var i drift.

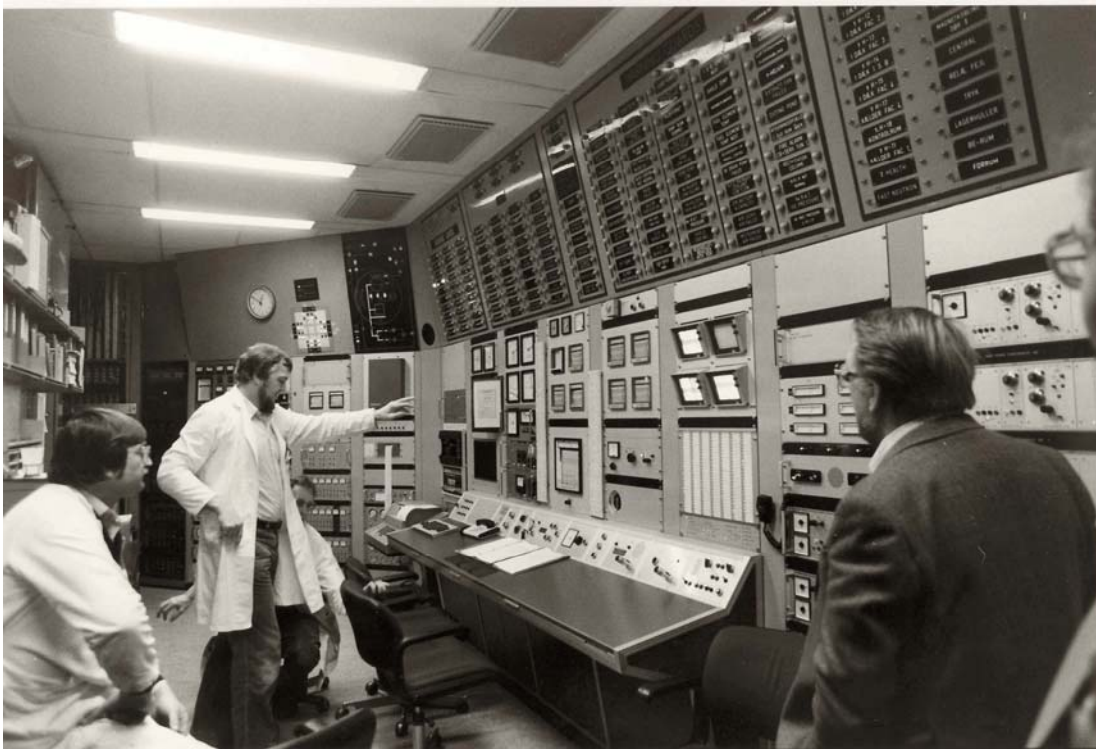
Figur 31. Diskussion i DR3's kontrolrum. Den oprindelige instrumentering i kontrolrummet blev udskiftet i årene omkring 1980. Instrumenteringen, der ses på dette billede, er anden generation og den sidder endnu i kontrolrummet. Alarmpanelerne i loftet er beskrevet i afsnit 4.4. Foto fra starten af 1980'erne.

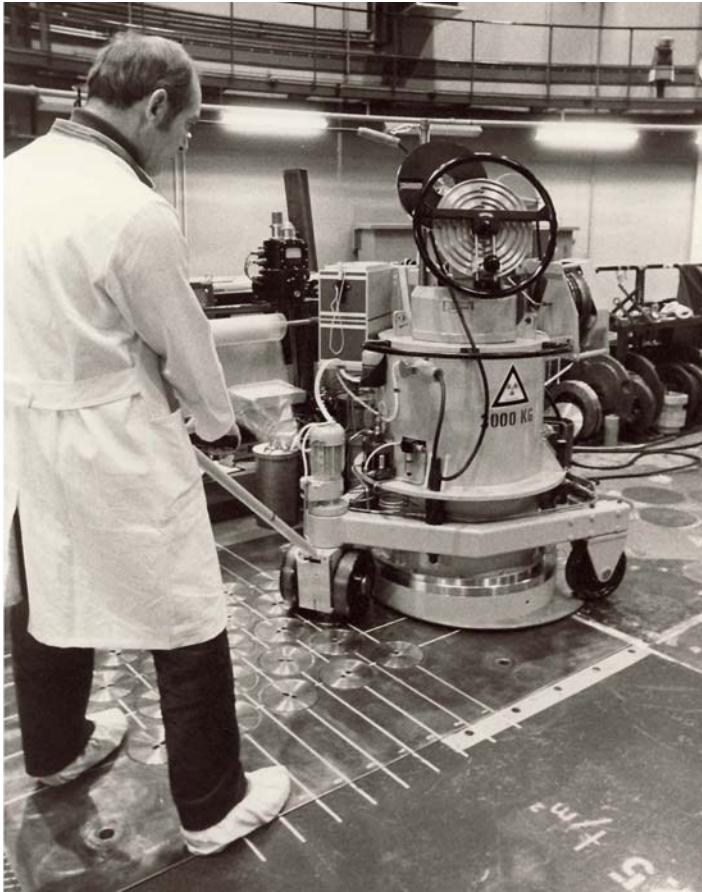
Figur 32. En dåse med silicium flyttes i en blyafskærmet transportflaske til lagerområdet på toppen af DR3 fra det forsøgsrør, hvor den er blevet bestrålet. Si-produktionen er omtalt i teksten nedenfor. Foto fra sidst i 1970'erne.

DR3 er gennem tiden blevet benyttet til Risøs reaktortekniske forsknings- og udviklingsarbejde. Den blev således brugt til forsøg med de dansk producerede brændsels-elementer og i forbindelse med de ambitiøse reaktorteknologiske forsknings- og udviklingsprojekter, som Risø bedrev i 1950'erne og 1960'erne. I lighed med DR2 blev DR3 benyttet til produktion af radioisotoper. I 1970'erne blev reaktoren anvendt til røntgenfluorescens-undersøgelser af boreprøver fra Nordsøens undergrund. Prøverne blev bestrålet i DR3 og gennemgik derefter nuklear analyse. Man kunne på den måde måle prøvens indhold af forskellige grundstoffer og herudfra sige noget om undergrundens geologiske historie og mulighederne for olie- og gasfund. Et andet stort arbejdsområde med industriel og kommerciel betydning var samarbejdet med Topsil A/S om produktion af neutrondoteret silicium eller NTD-silicium. Processen (på engelsk hedder den "neutron transmutation doping" (forkortet NTD)), gik ud på, at man ved at bestråle siliciumkrystaller med termiske neutroner fik omdannet (transmuteret) en del af siliciumatomerne til fosfor (P), hvorved der blev skabt en halvlederkrystal.

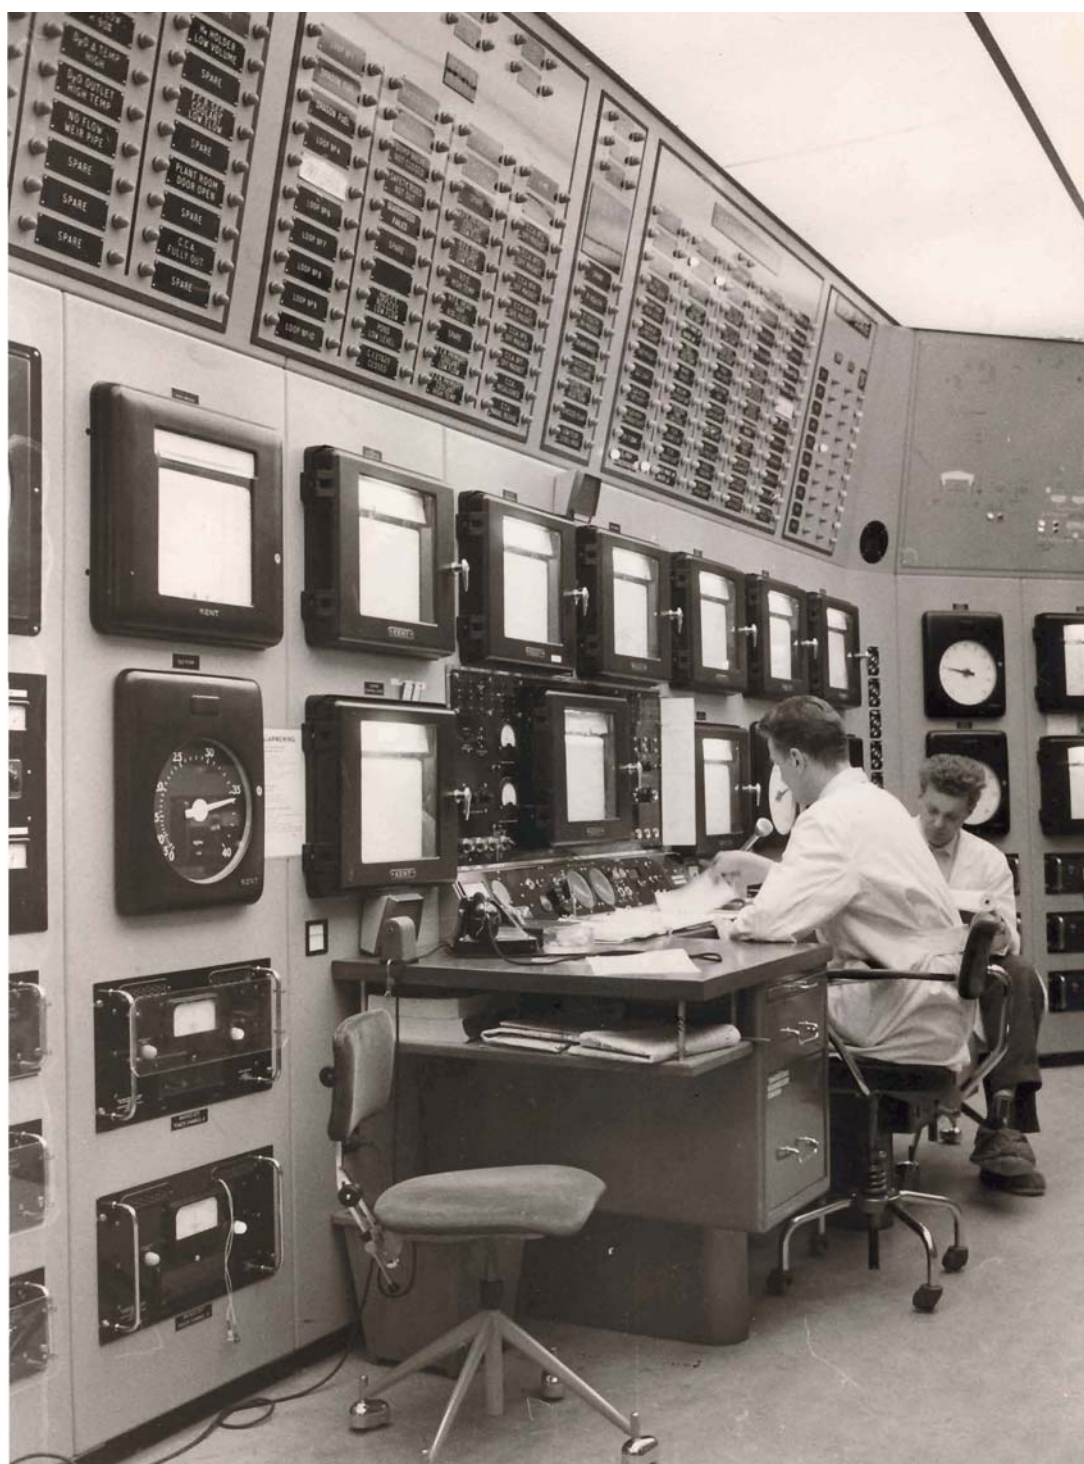
Figur 33. Et blik ind i DR3's kontrolrum i 1960'erne, hvor man ser kontrolrummets oprindelige instrumentering. Sammenlign evt. med figur 31, hvor man ser anden generations instrumenteringen. Flere af apparaterne er beskrevet i afsnit 4.4.

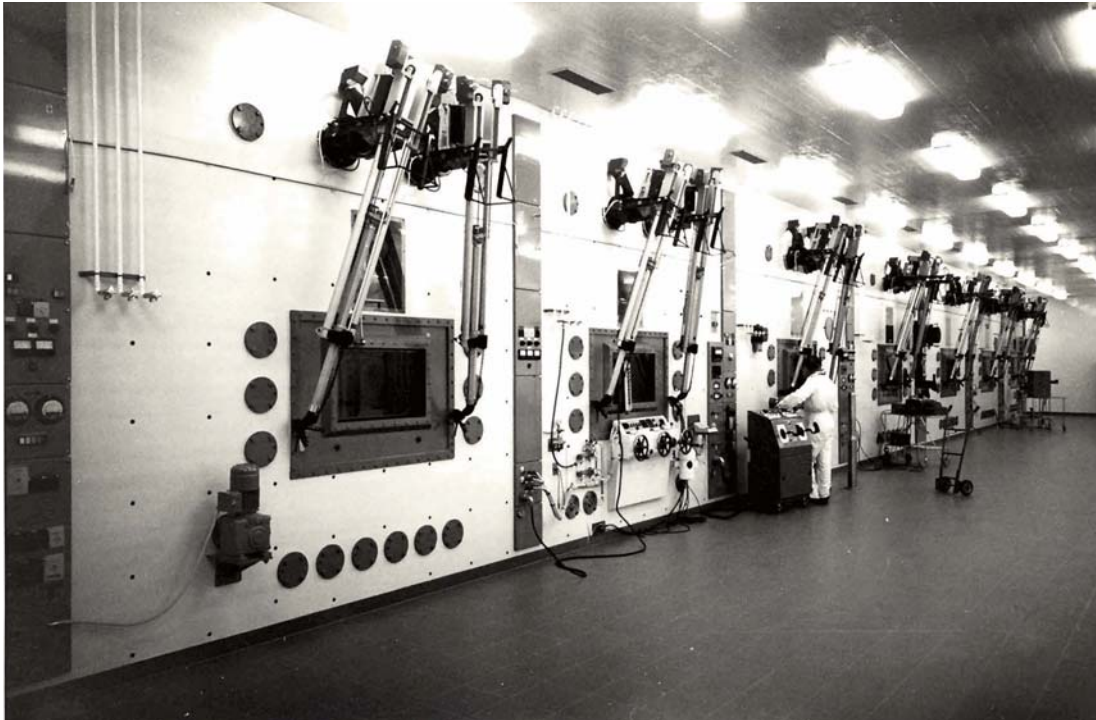
Figur 36: Arbejdet med kontaminerede eller aktiverede emner foregik ved Risøs Hot Cell anlæg bag tykke betonvægge og blyglasruder ved hjælp af fjernstyrede robotarme, såkaldte master-slave manipulatorer. Ukendt dato, formentlig fra 1960'erne

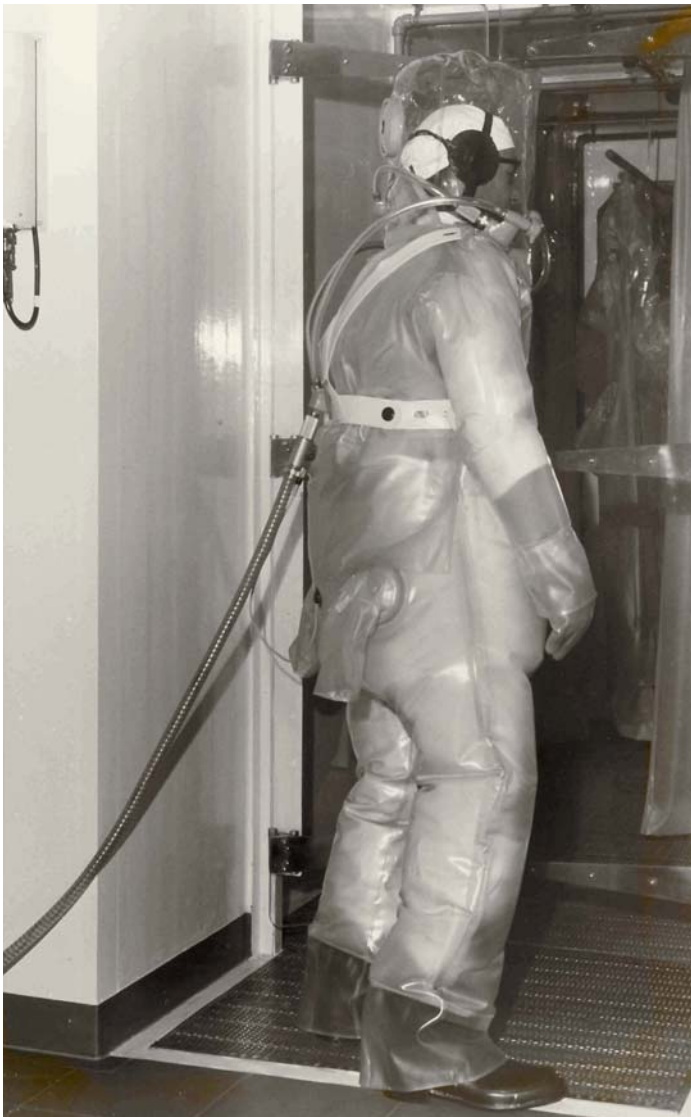
Figur 39. Når der skulle arbejdes inde i Hot Cellerne, var det nødvendigt at benytte en ventileret heldækkende strålebeskyttelsesdragt. En dragt af noget nyere dato vil blive hjemtaget til Steno Museet og den er derfor nærmere beskrevet i afsnit 4.4. Foto fra 1960'erne.

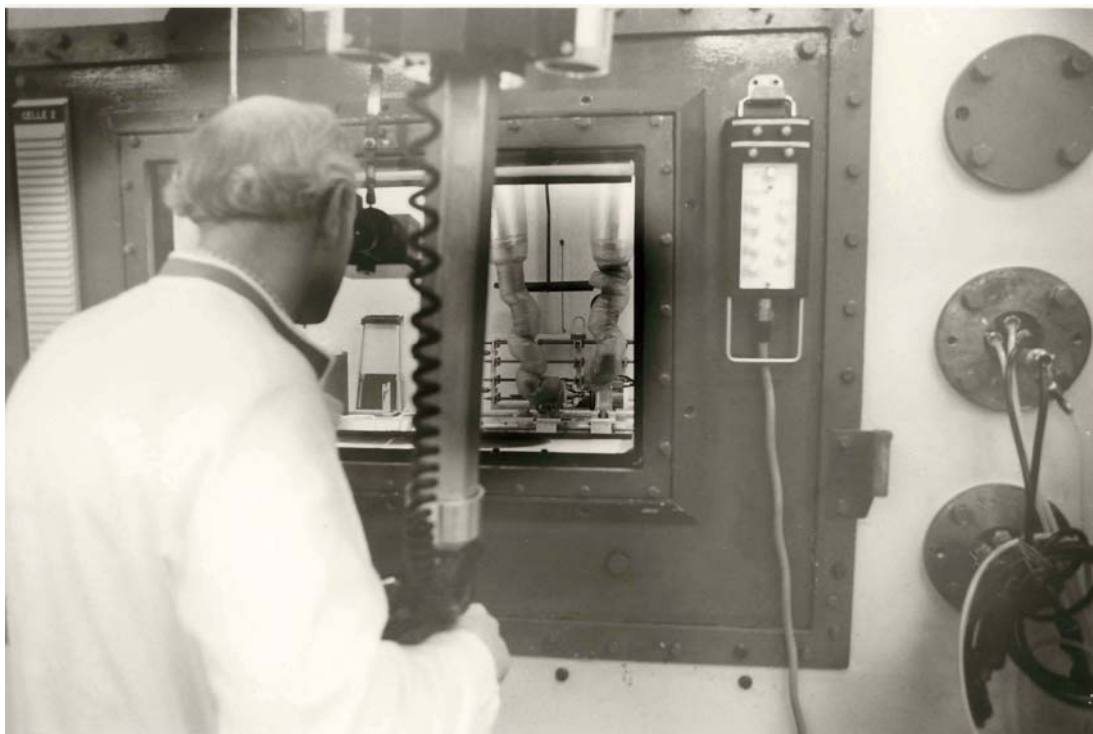
Figur 40. Arbejde med fjernbetjente master-slaves manipulatorer ved Hot Cell anlægget. Arbejdet kunne følges på tæt hold ved hjælp af en kikkert. Foto fra 1960'erne.

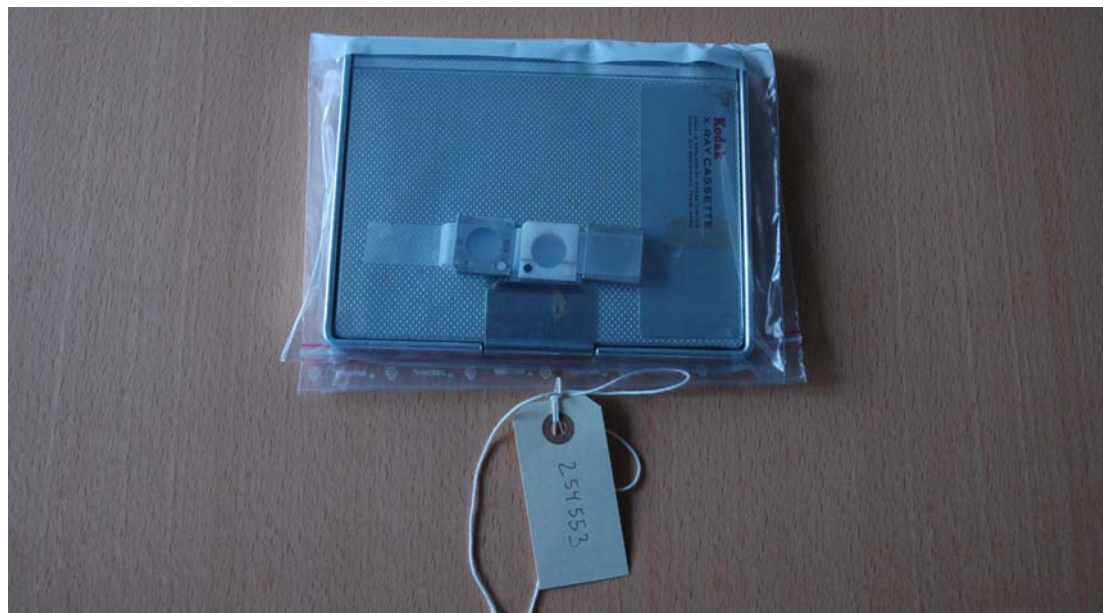
Museumsnr. 254.553

Figur 54. Kasette med røntgenfilm og prøver til neutronradiografi.

Kassetten indeholder røntgenfilm, gadoliniumfolie og tre forskellige prøver til neutronradiografi (kort NR). Sættet er fra Kodak. Sæt som disse blev benyttet ved DR1 ca. 1975-1985. I den pågældende periode blev der ved DR1 foretaget undersøgelser af brændselsstave, som udnyttede denne teknik. Dette sæt er formentlig beregnet til undervisningsbrug og til at forklare selve princippet bag metoden.

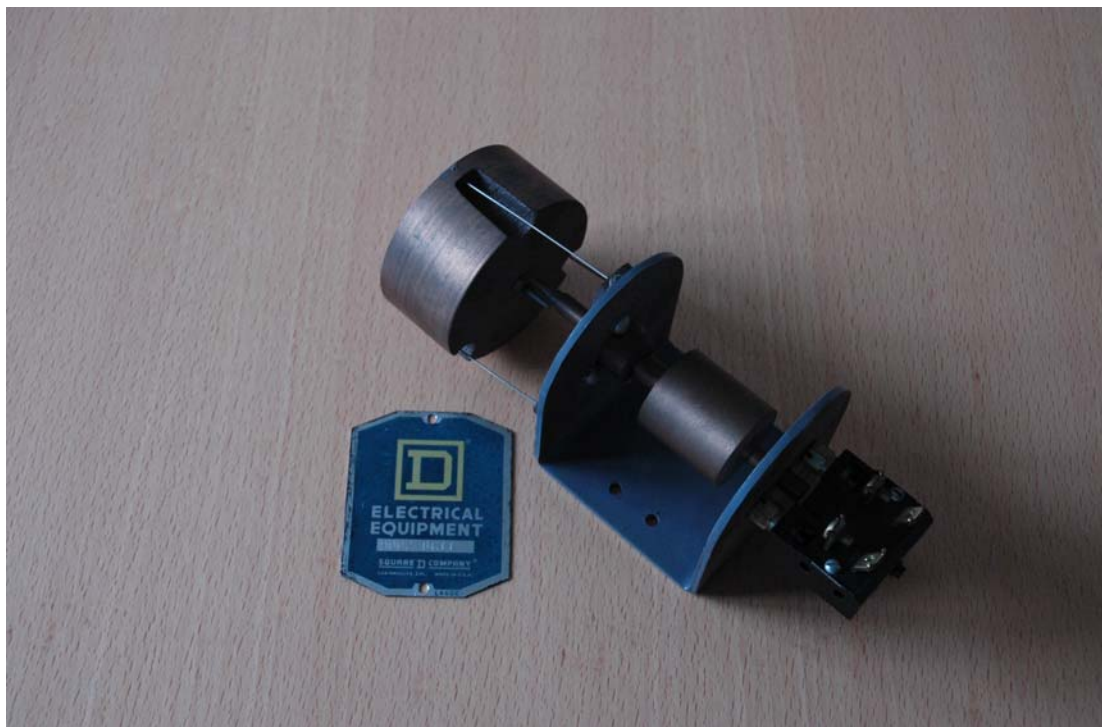
Museumsnr. 254.555.

Figur 56. Jordskælvssikring fra DR1.

Jordskælvssikring fra firmaet Square D Company, Los Angeles, Californien, 1956-57. Sikringen hang på DR1-reaktorens vestside, hvor den var anbragt på en plade, der var indstøbt i reaktorblokken. (jf. figur 3, hvor sikringen er synlig midt på reaktoren). Sikringen har været i anvendelse lige indtil reaktoren blev taget ud af drift i 2001.

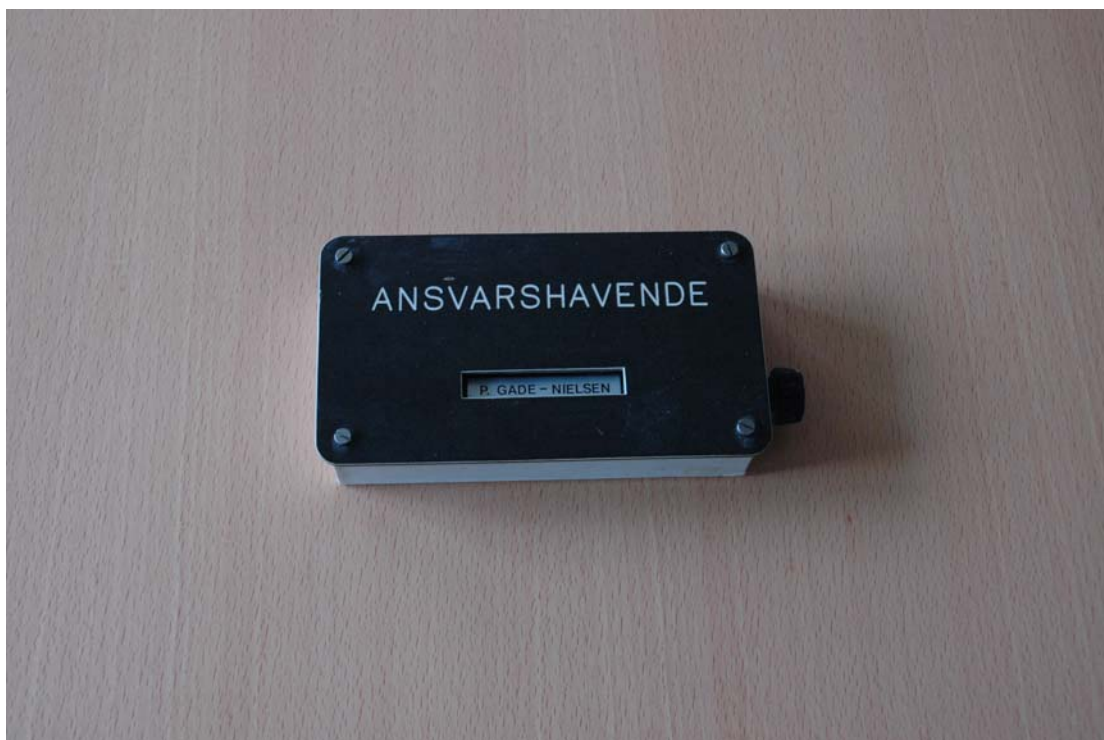
Museumsnummer 254.556

Figur 57. Vagtskilt.

Fra DR1. Vagtskiltet har hængt ved indgangen til reaktorhallen og har vist, hvem der på et givet tidspunkt var ansvarshavende. De ansatte på Risø vurderer, at genstanden er produceret på Risøs eget værksted samt, at den er fra tiden omkring igangsættelsen, dvs. omkring 1957.

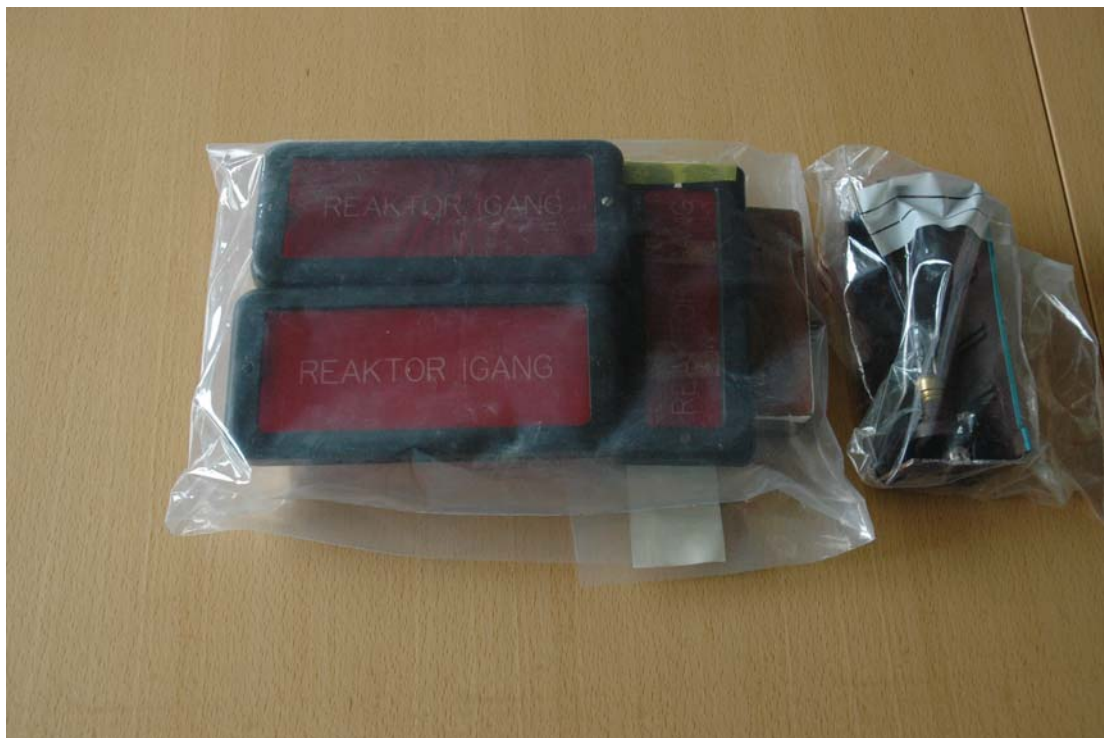
Museumsnr. 254.557

Figur 58. "REAKTOR IGANG" skilt.

Der var i reaktorhallen mindst 4 af disse skilte, som indikerede at reaktoren var i drift. Der sad en på hver af reaktorens driftssider plus en ved indgangen. To af skiltene er synlige i ansigtshøjde på reaktorblokken, figur 3. Projektleder Kurt Lauridsen vurderer, at der er tale om dansk producerede skilte (dog næppe fra Risøs værksted). De har hængt der siden reaktorens start i 1957.

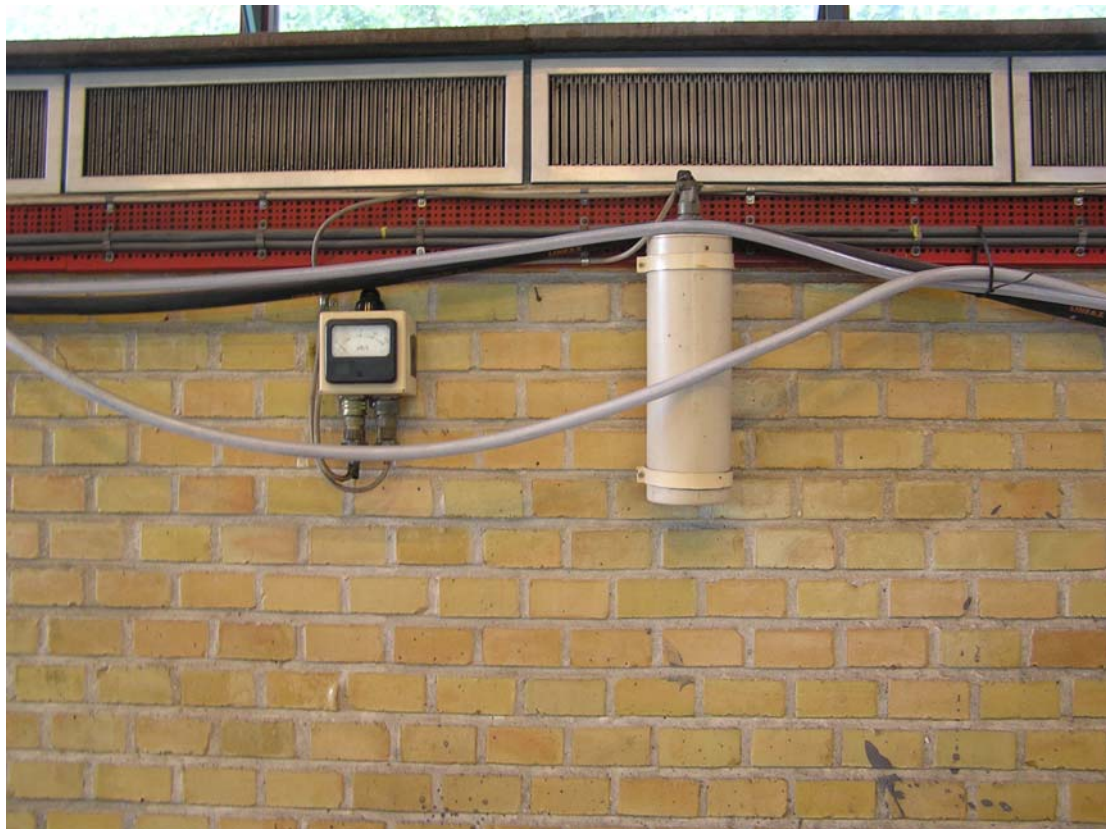
Museumsnr. 254.558

Figur 59. Ionkammer med display.

Ionkammeret har siddet i fri luft i reaktorhallen. Der har været to serieforbundne displays, som var placeret henholdsvis i hallen og i kontrolrummet. Der medfølger dog kun det display, som har siddet sammen med ionkammeret i hallen og som var placeret i 1,5 meters højde på reaktorhallens sydvæg. Ud over signaturen "JE" på displayet er der ikke noget fabrikantmærke på apparatet. Projektleder Kurt Lauridsen mener dog ikke, at apparatet er produceret på Risø. Ionkammeret var standardudstyr, der kunne købes i handlen.

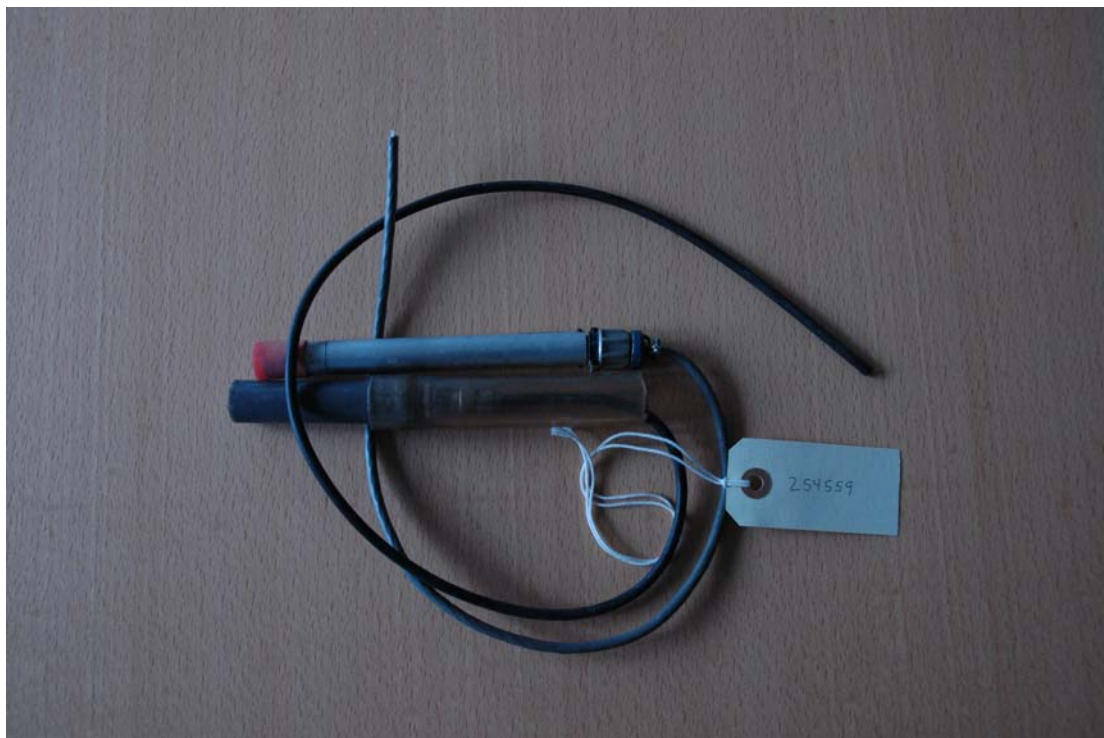
Museumsnr. 254.559

Figur 60. Prober for γ -detektorer.

Disse to prober har siddet i udsugningskanalen til luft fra området omkring reaktorkernen under gulvet ved DR1. Den ene er af amerikansk oprindelse (Xetex Inc.), mens den anden synes af at være en lokal *ad hoc* produktion. Proberne har sandsynligvis siddet i reaktoren fra start (1957) og gik først ud af drift ved reaktorens nedlukning i 2001.

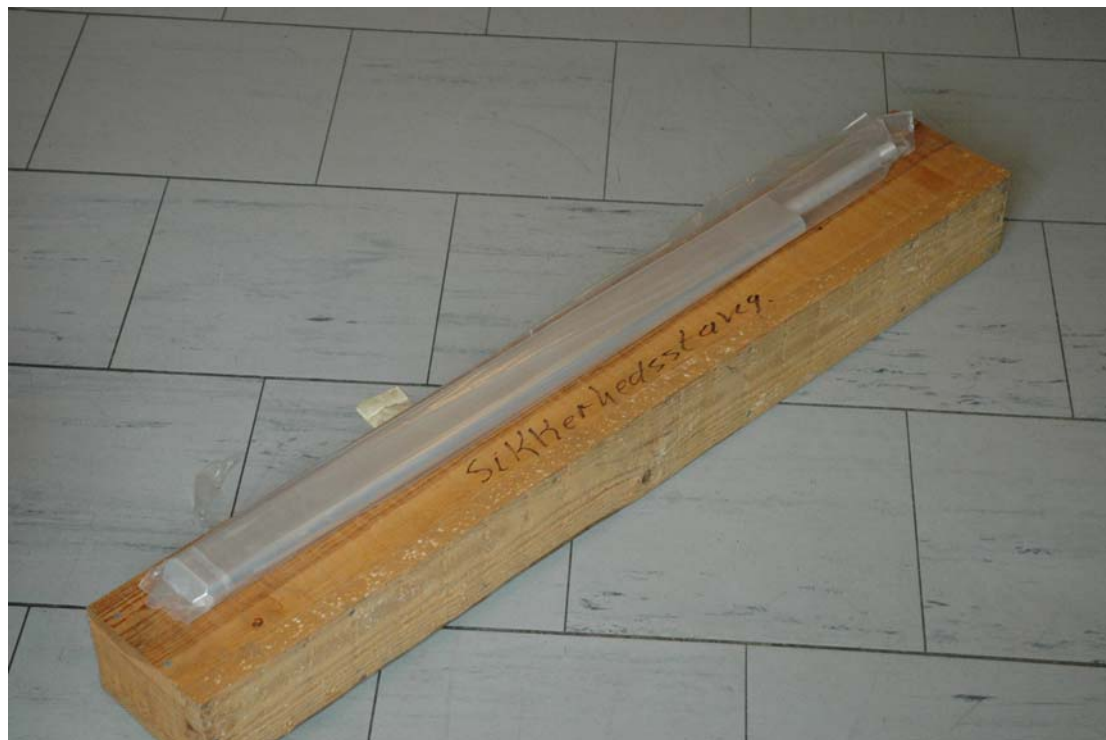
Museumsnr. 254.568

Figur 62. Sikkerhedsstang til DR2.

Sikkerhedsstang til DR2. Denne type er formentlig produceret på Risø i starten af 1970'erne. De oprindelige amerikanskproducerede sikkerhedsstænger viste sig at være utætte, hvorfor Risø selv fabrikerede nye.

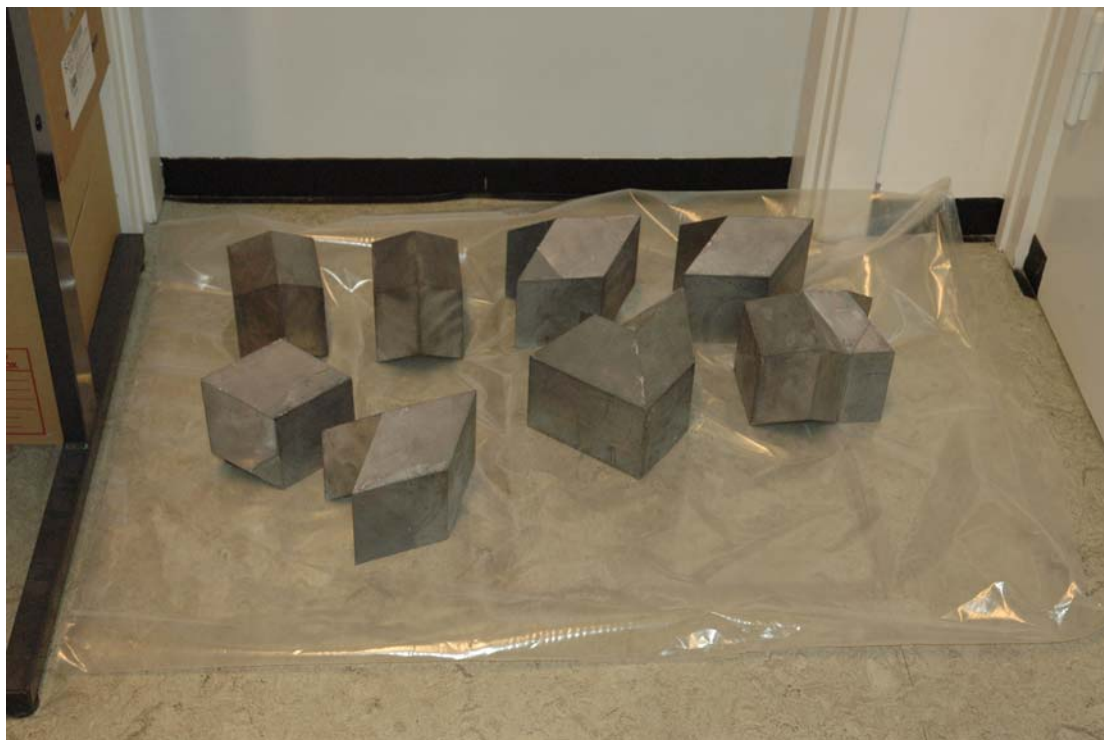
Museumsnr. 254.570

Figur 63. Blysten til γ -afskærmning

Blysten til γ -afskærmning brugt ved DR2. Disse er hentet fra kælderen under DR2 og har aldrig været i brug.
