Risøs Reaktorer

Registrering og dokumentering af bevaringsværdige genstande fra Forskningscenter Risøs reaktorfaciliteter med henblik på at bevare Danmarks nukleare kulturarv

Rapport udarbejdet 7/8 - 6/10 2006 for Kulturarvsstyrelsen
af
cand.scient, ph.d. Henrik Knudsen, Elmuseet, Bjerringbro

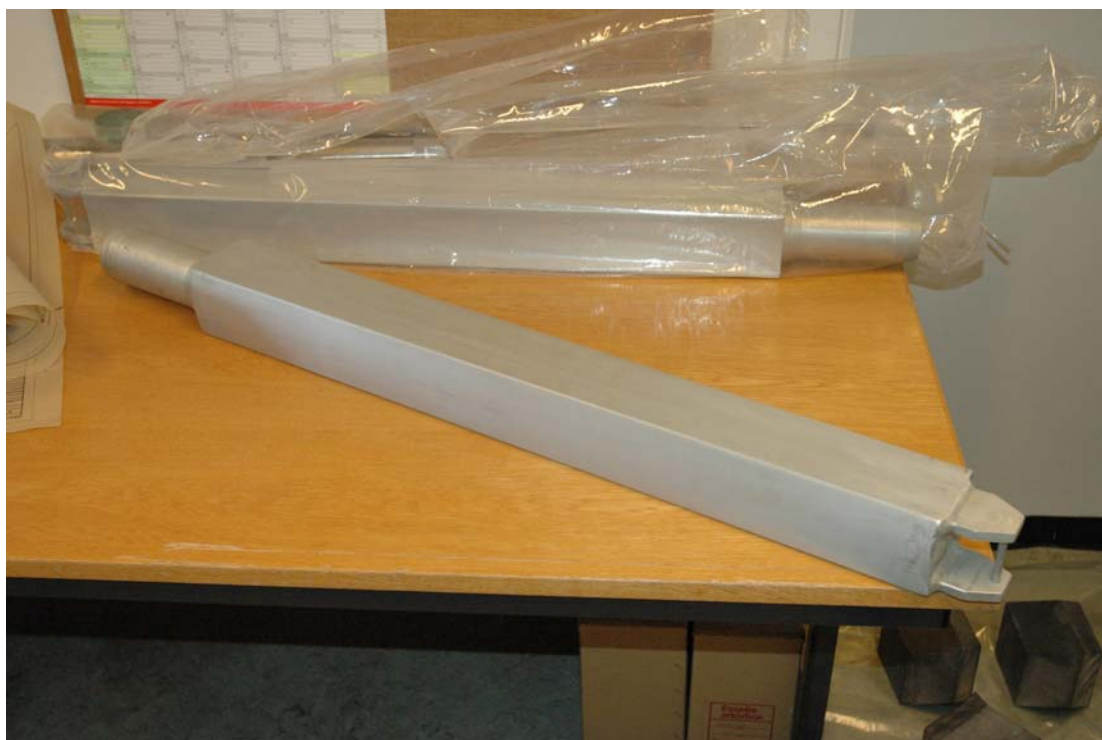
Figur 64. Specielle elementer fra DR2

Der er tre styk, hvoraf de to er grafitreflektorelementer og det tredje (ikke vist) er et specialelement til kontrolstængerne. Der er således ikke tale om standard brændselselementer. Elementerne er dansk producerede (Rustfri Stålindustri A/S, producentstempel påtrykt). Fhv. reaktorchef Preben Skanborg mener, at der er tale om elementer, der udelukkende er fremstillet til brug i DR2's øvelsestank. Denne begrundede formodning understøttes også af det forhold, at støbningskvaliteten er ret dårlig. Elementerne stammer fra 1957-58, men gik hurtigt ud af brug, eftersom øvelsestanken hurtigt blev opgivet.

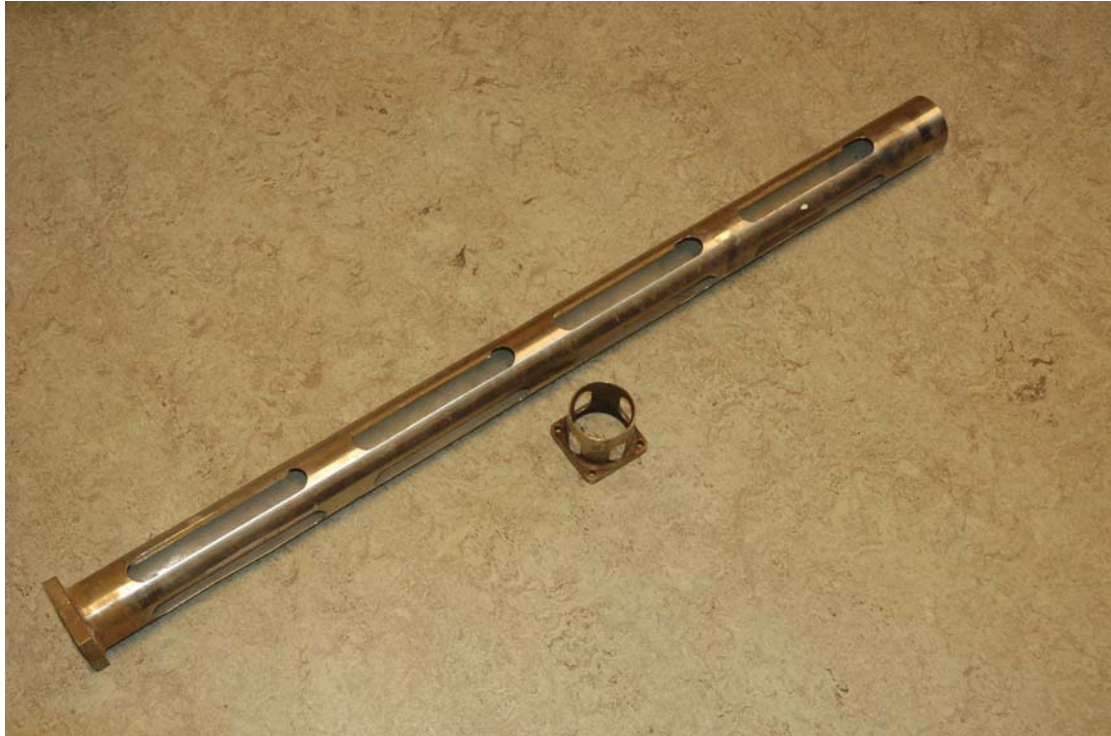
Figur 66. Guidetube eller lederør til sikkerhedsstang

Guidetuben er af rustfrit stål, og den er produceret på Risøs værksted.

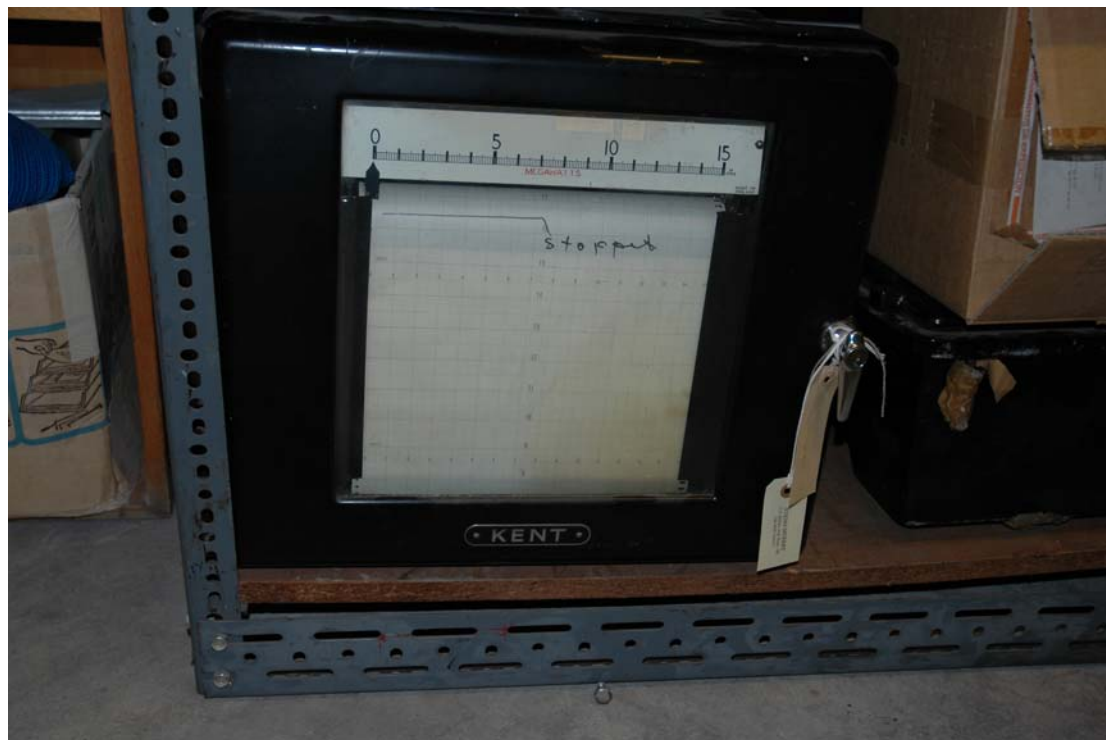
Museumsnr. 254.537

Figur 67. Effektskriver.

Effektskriveren (serienummer QY28404K) er fra det engelske instrumentfirma George Kent Ltd. fra Luton og stammer formentlig fra 1958-59. Instrumentet har siddet i den midterste del af kontrolrummet umiddelbart over bordet (instrumentet ses på figur 33). Instrumentet er oprindeligt og blev leveret sammen med reaktoren fra den engelske reaktorproducent. Forskningstekniker Søren Roed vurderer, at apparatet er blevet udskiftet omkring 1980.

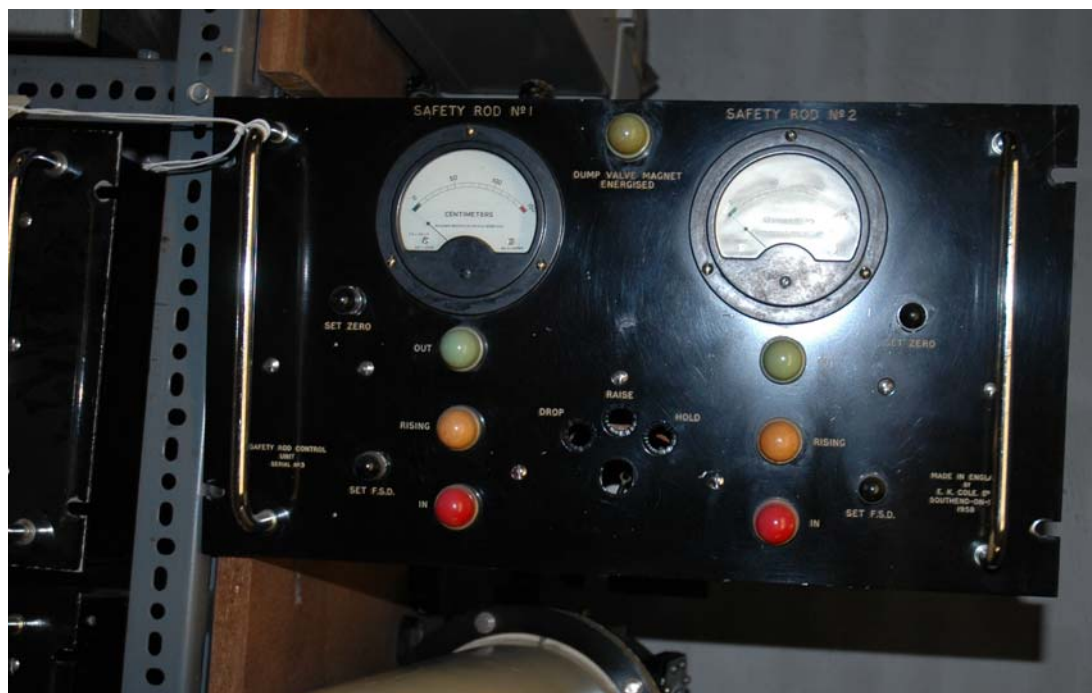
Museumsnr. 254.538

Figur 68. Kontrolenhed til sikkerhedsstænger.

Apparatet er leveret af den engelske elektronikvirksomhed E.K. Cole Ltd. Apparatet oplyser selv, at det er fra 1958. Det har siddet i instrumentpanelet til højre for bordet i kontrolrummet. Forskningstekniker Søren Roed erindrer, at apparatet er blevet udskiftet i 1984.

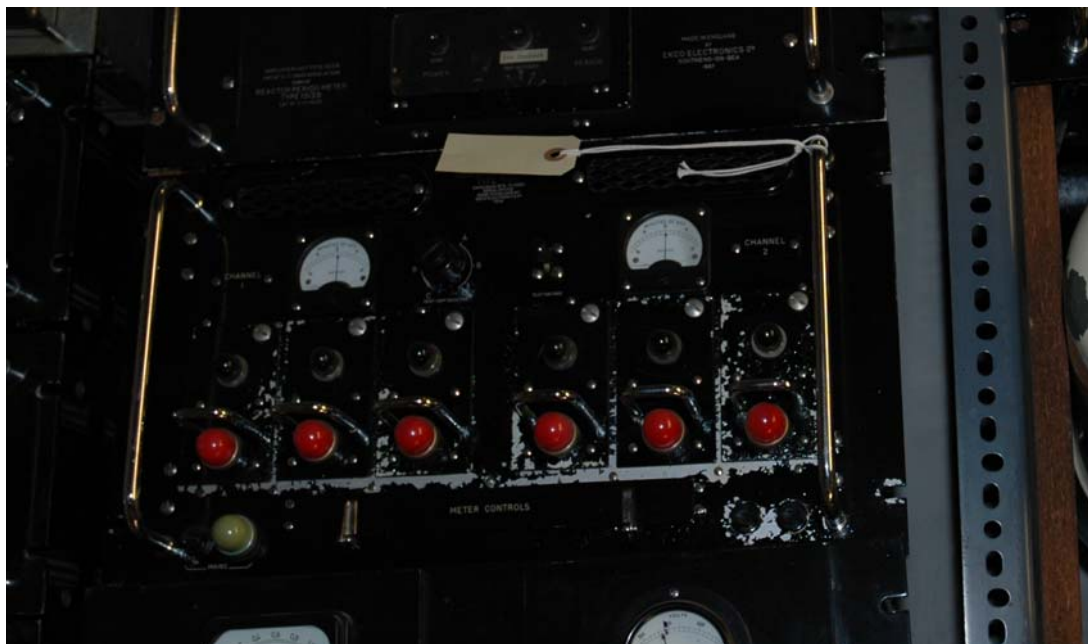
Museumsnr. 254.539

Figur 69. Misalignment kontrolpanel.

Leveret af den engelske elektronikvirksomhed Ekco Electronics (en del af E.K. Cole Ltd.) i 1958. Modelbetegnelse: No 3-7/13567. Apparatet har siddet i kontrolrummet, i instrumentpanelet til højre for bordet på den yderste højre flanke. Forskningstekniker Søren Roed har udskiftet apparatet i 1991.

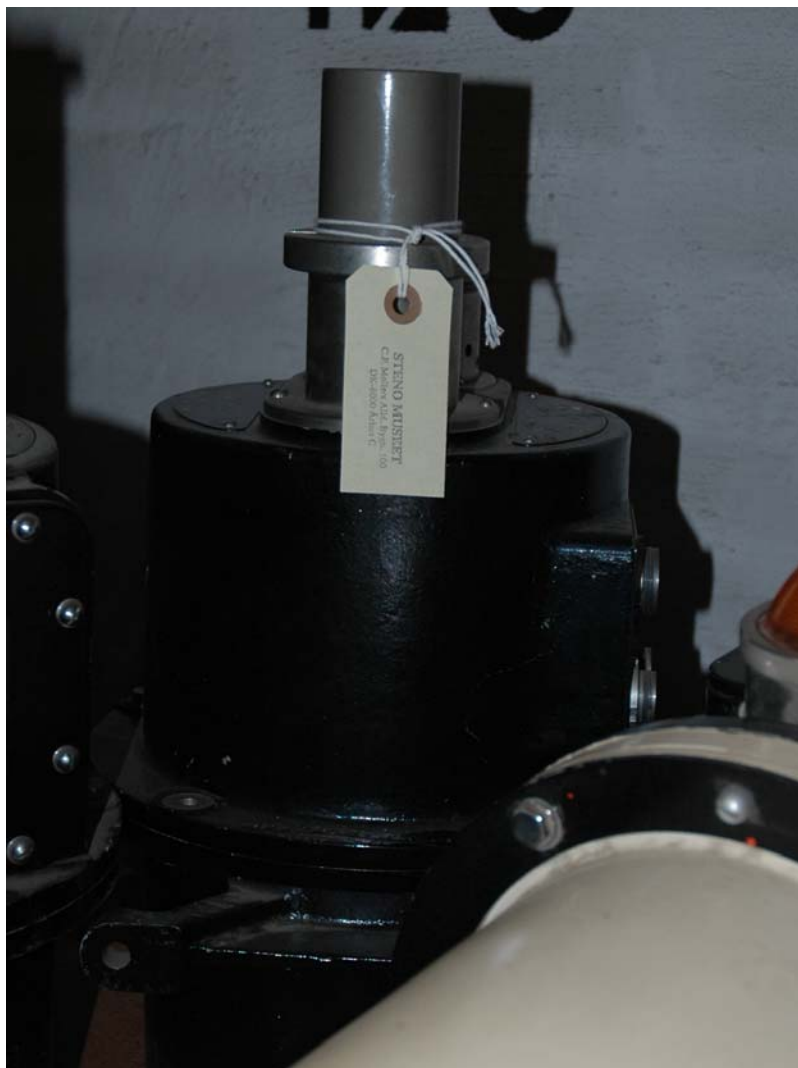
Museumsnr. 254.540

Figur 70. Neutronhoved.

Leveret af Ekco Electronics Ltd. (en del af E.K. Cole Ltd.). Årstal mangler, men apparatet er formentlig fra 1958-59. Modelbetegnelse: 1463A. Apparatet har været installeret i DR3 fra begyndelsen og er gået ud af drift på et ukendt tidspunkt i løbet af 80'erne eller 90'erne. Forskningstekniker Søren Roed siger, at apparatet har fungeret upåklageligt og aldrig er blevet serviceret, mens det var i drift.

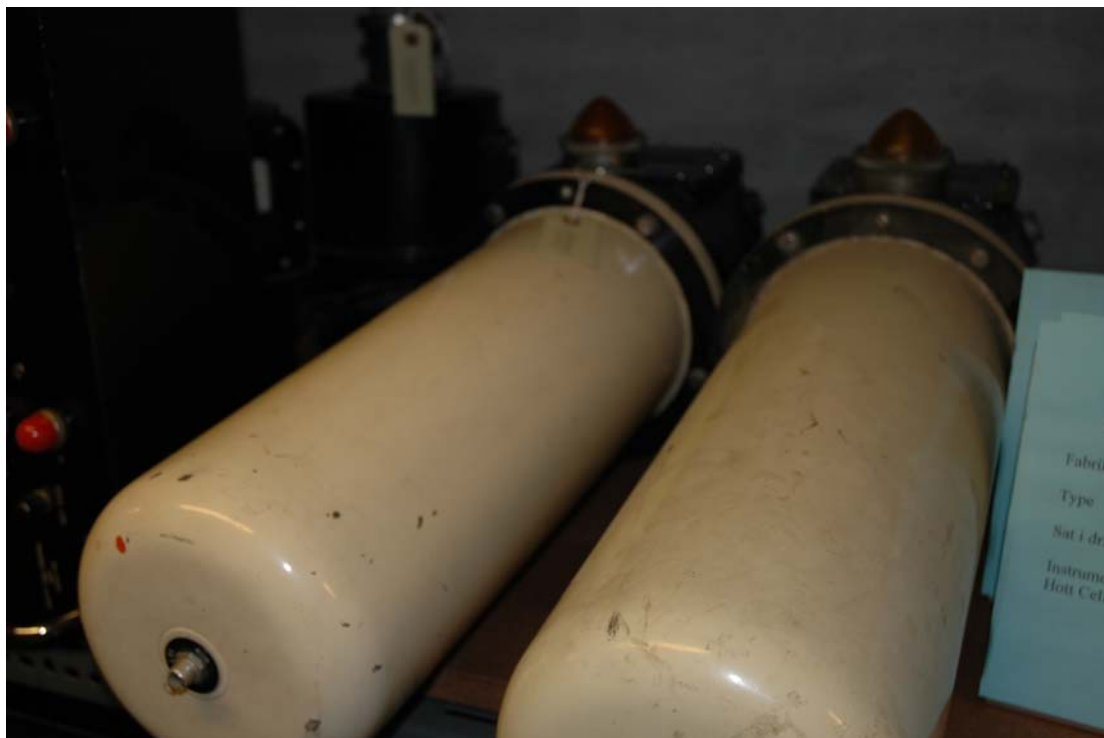
Figur 71. Gammahoveder.

Gammahovederne er leveret af Ekco Electronics Ltd. sammen med reaktoren omkring 1958-59. Serie nr. er S132. Gammahovederne er ca. 75 cm lange og har en diameter på ca. 20 cm.

Gammahovederne har siddet rundt omkring i reaktorhallen. I dag er der omkring 20. De har målt niveauet af gammastråling i reaktorhallen. Ved forhøjet aktivitet gav de advarselssignal (lampen lyste). Gammahovederne var tilkøbet monitorer i kontrolrummet. Signal fra gammamonitorerne på reaktortoppen var en af otte de kritiske betingelser, der udløste "emergency shut-down", hvilket indebærer en automatisk udløsning af sikkerhedsstængerne og forsegling af reaktorbygningen.

Inde i den cylinderformede indkapsling, som er lavet af et plastmateriale, sidder der et ionkammer eller et Geigerrør.

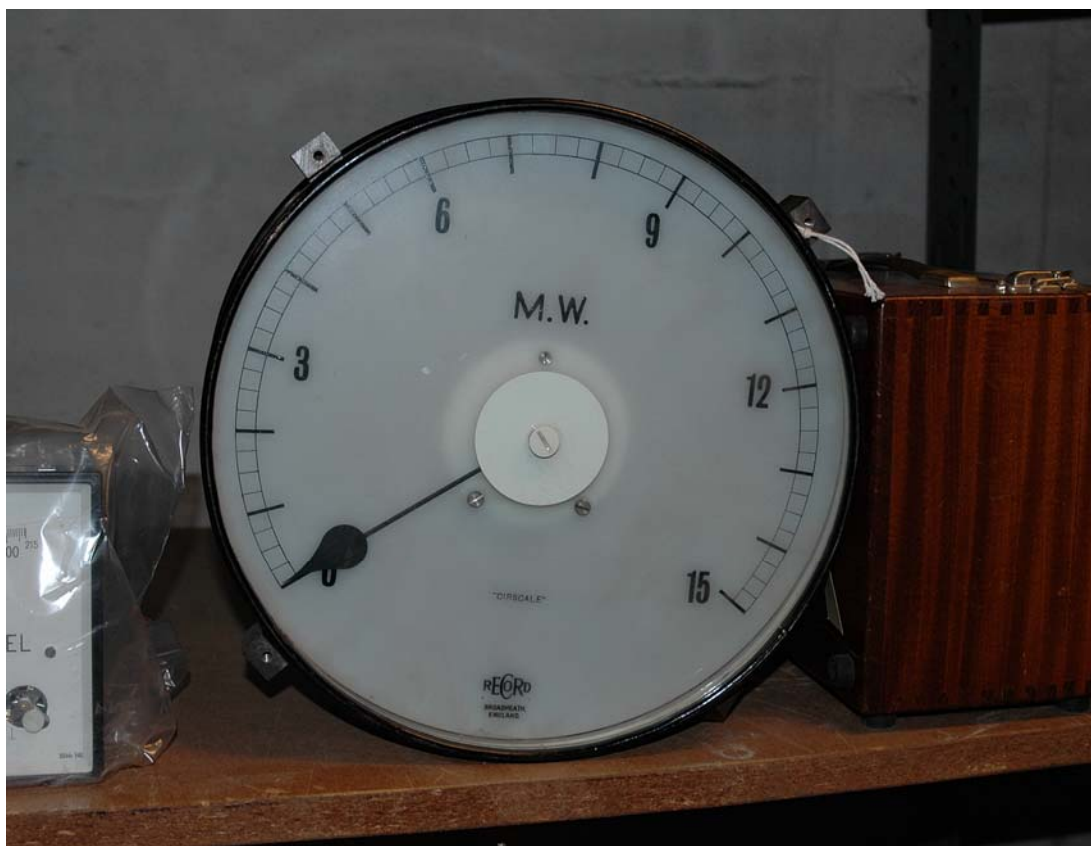
Figur 72. Effektvisning.

Effektvisning fra det engelske instrumentfirma Record (serie nr. D5354). Ca. 35 cm i diameter. Leveret sammen med reaktoren i 1958-60.

Viser reaktorens aktuelle effekt og dermed også om reaktoren er i drift. Visningen er baseret på samme signal som effektskriveren i kontrolrummet (se denne). Dette apparat har siddet enten i selve reaktorhallen eller på gangen i bygning 214. Der sad effektvisere disse to steder.

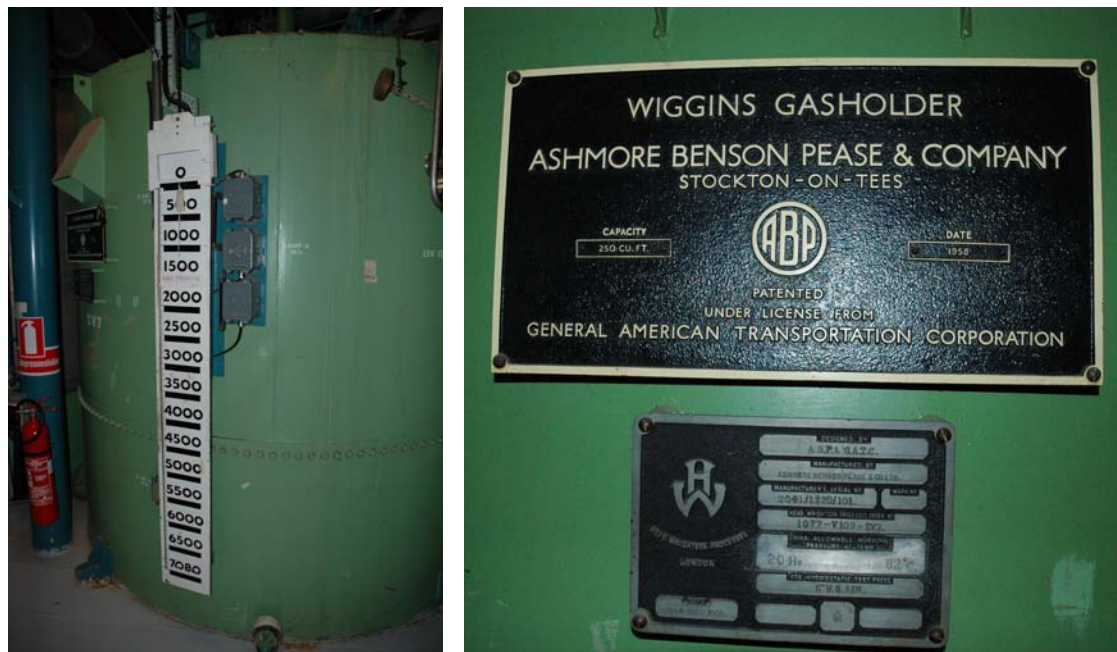
Figur 76. Mekanisk niveaumåler og skilt på Heliumbeholder (2V7).

Beholderen 2V7 er placeret i reaktorrummets kælderplan og fungerer som reservoir for den Heliumgas, der dækker tungtvandsoverfladen inde i reaktortanken. Beholderen er produceret i 1958 og leveret sammen med reaktoren. Producenten var det hæderkronede engelske firma Ashmore Benson Pease & Company Ltd., som på den tid var en af verdens førende leverandører af tryktanke og gasbeholdere.

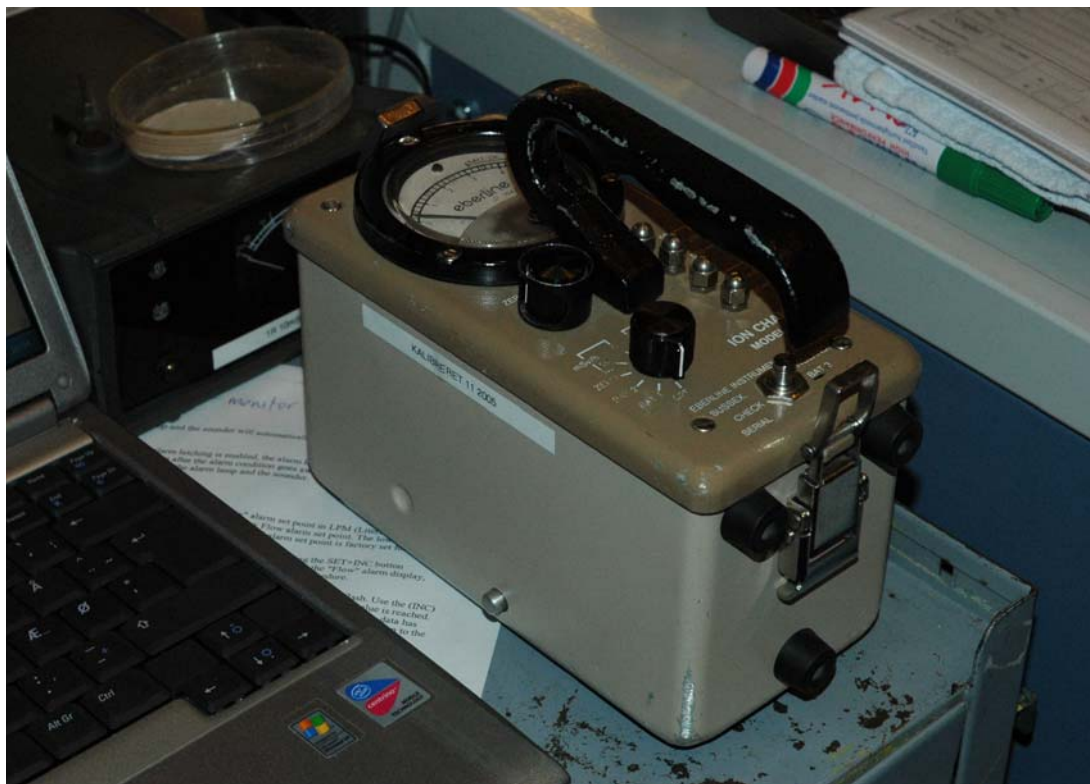
Figur 77. Eberline håndholdt strålingsmonitor

Håndholdt batteridrevet strålingsmonitor (eller ”Ion Chamber”), model RO-2W fra engelske/amerikanske Eberline Instrument Company. Modellen var i handlen indtil for få år siden og kostede for 6-8 år siden ca. 90.00 – 100.00 £. Apparater af denne type er stadig i brug ved DR3. Forskningstekniker Søren Roed vurderer, at denne model er taget i brug omkring 1980.

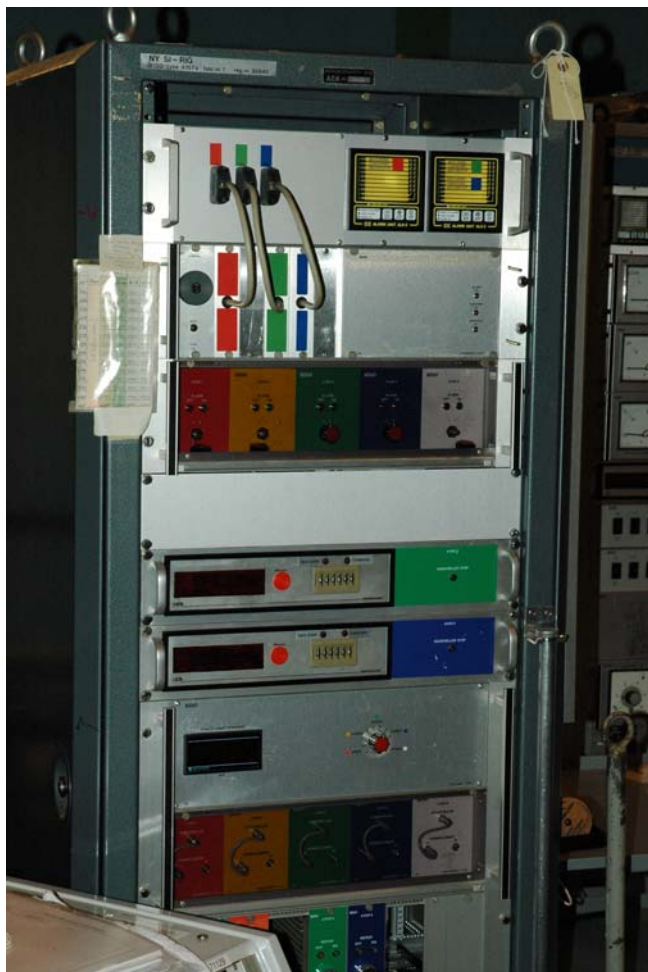
Figur 78. Silicium-rig styringspanel og tæller.

Panel som rummer kontrol og styringsudstyr til produktionen af 3 tommer NTD-Si. Apparatet har stået på reaktortoppen lige til højre for trappen, hvor man kommer op til toppen. Elektronikken er produceret på Risø. Noget af udstyret går tilbage til 1975, hvor produktionen af 3 tommer Si startede ved DR3. Udstyret er blevet benyttet indtil år 2000.

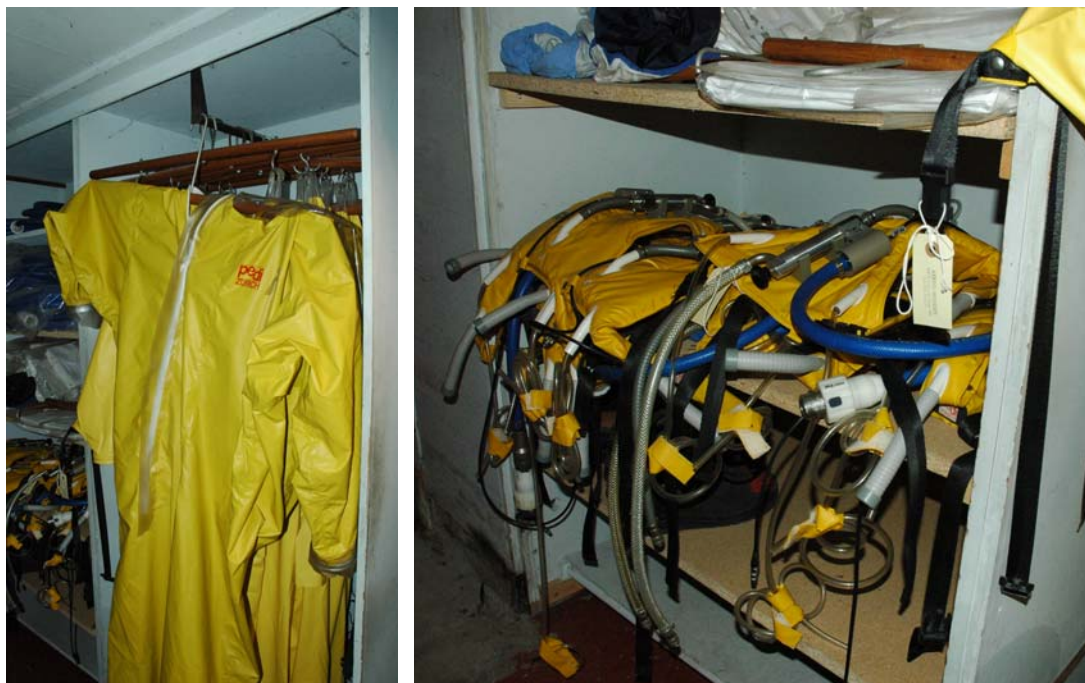
Figur 81. Heldragter af gummi med frisklufttilførsler.

Heldækkende dragt af tykt gummi til arbejde med radioaktive emner. Leveret af Pedi AG, ca. 1986-1990.

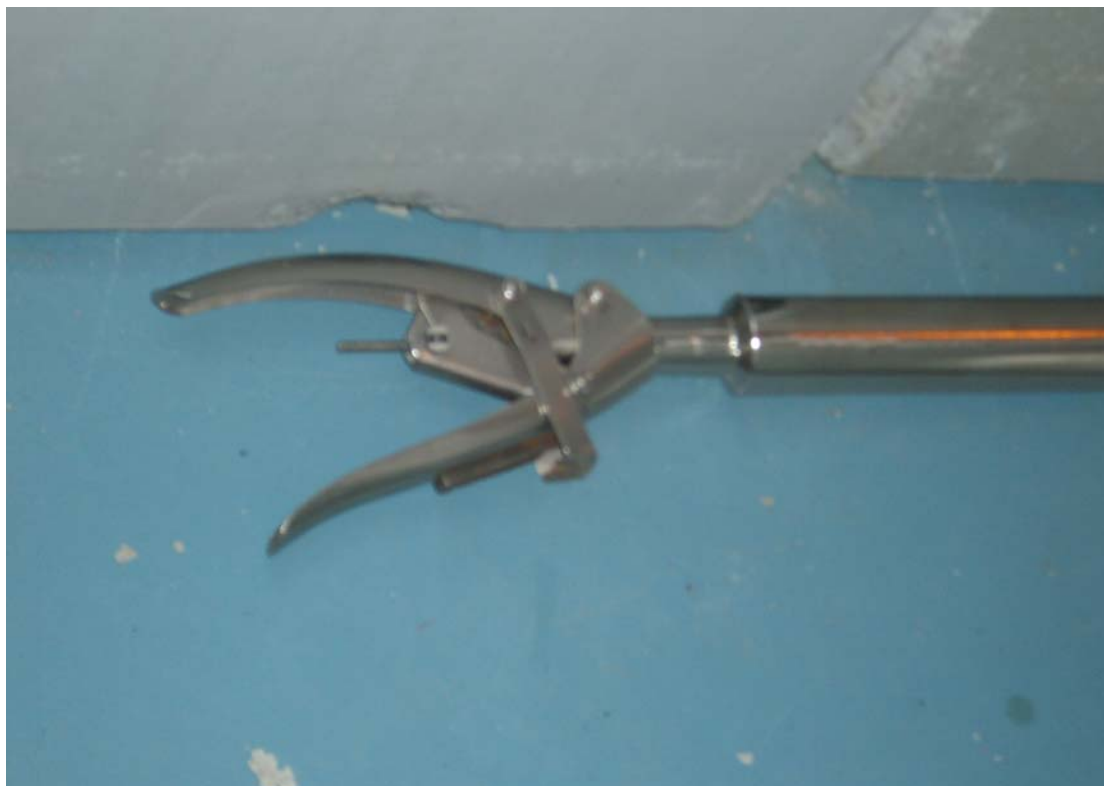
Figur 82. Tang til aktive emner. Billedet viser den ende, hvor fingergrebet sidder.

Aluminiumtang til manipulation af aktive emner, fra CeeVee Engineering Ltd. (England). Nogle af disse tænger er meget gamle og kan stamme helt tilbage til 1957-58. Tængerne er p.t. stadig i brug.

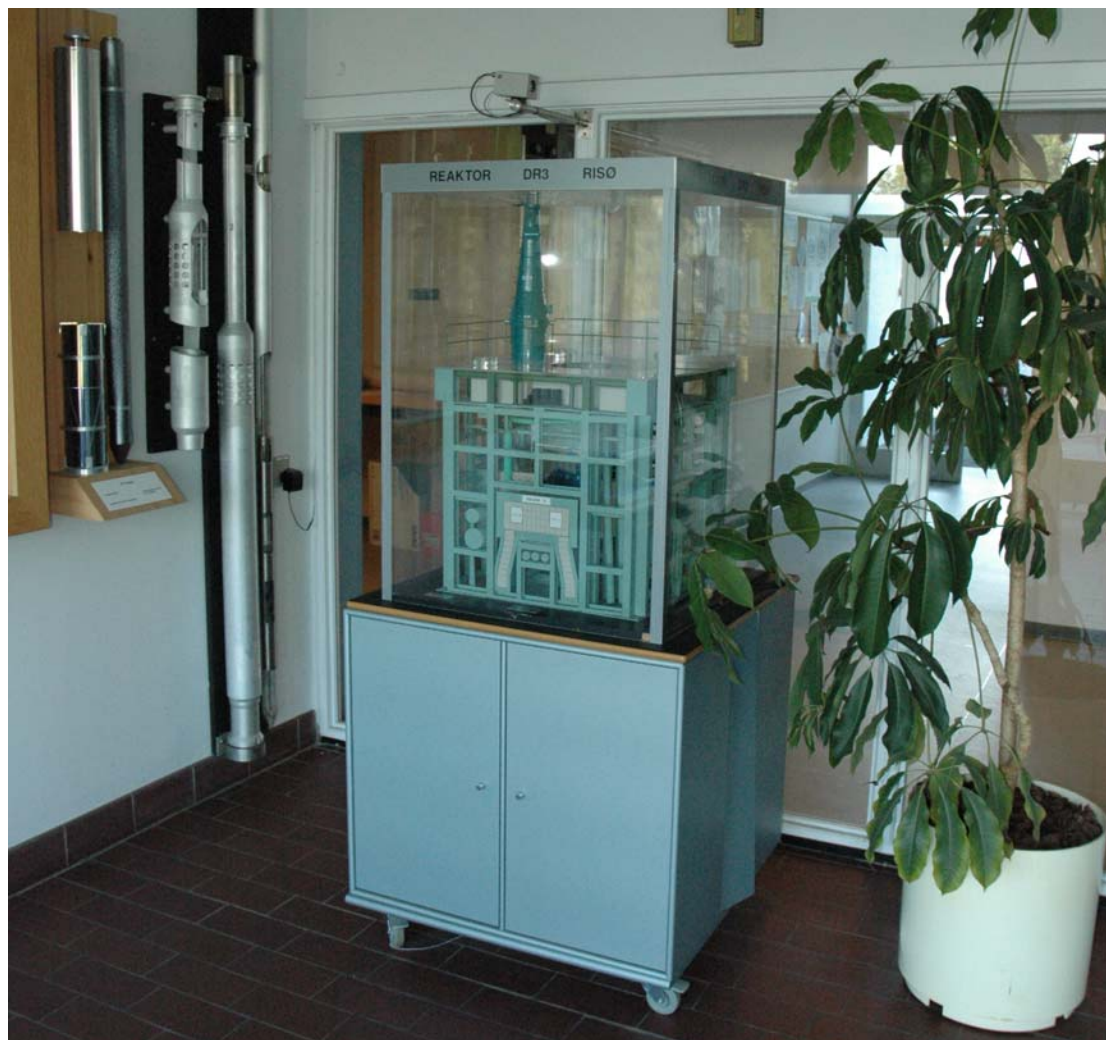
Figur 83. Model af reaktor DR3.

Modellen er lavet af ingeniørfirmaet Head Wrightson Processes, der også leverede selve DR3 reaktoren. Den kom ifølge fhv. driftsingeniør Karsten Haack til Risø i 1959.

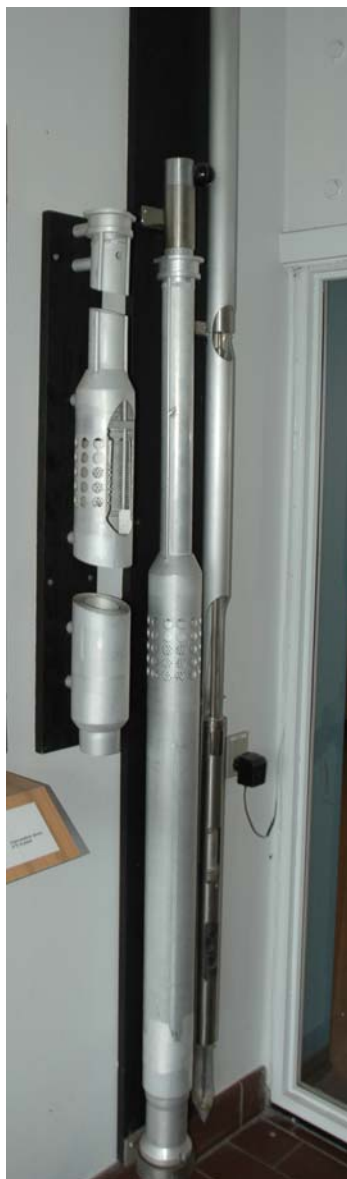
Figur 84. Udstilling, der viser brændselement og forsøgsrør fra DR3.

Udstillingen er lavet på Risø og indeholder (fra venstre mod højre):

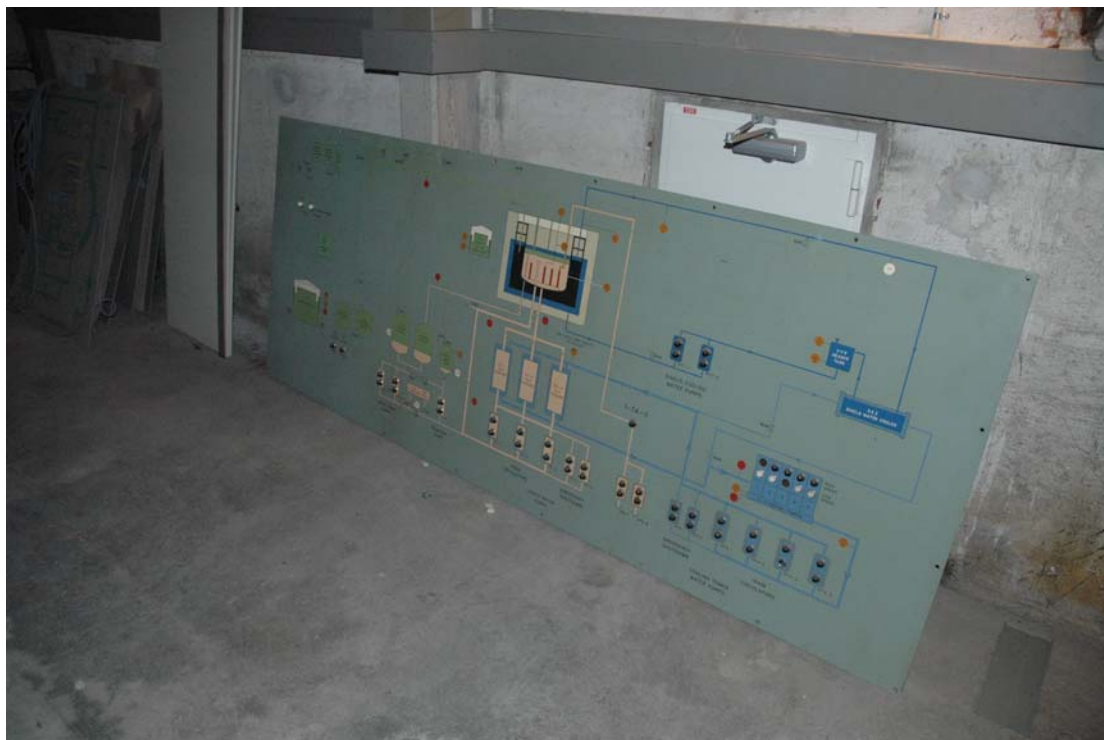
Figur 85. Oprindeligt flowpanel fra DR3.

Ukendt engelsk fabrikat. Flowpanelet har været i anvendelse fra 1960 til omkring 1980, hvor det blev udskiftet. Flowpanelet har siddet i kontrolrummet, øverst oppe mod loftet på højre side.

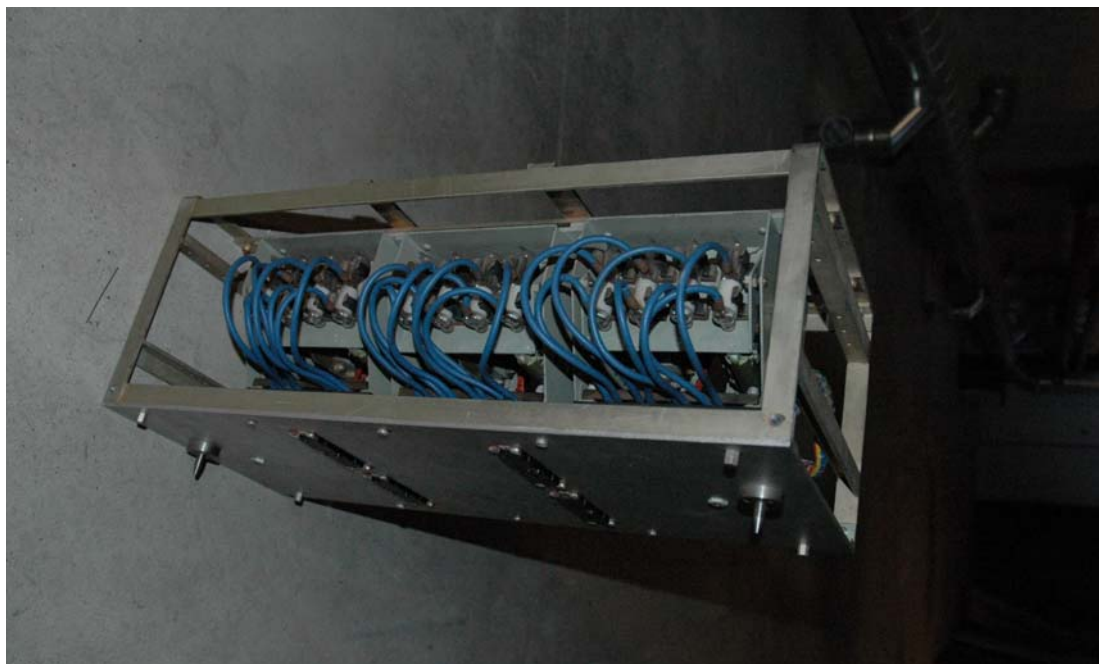
Figur 87. Relæsæt med kviksølvrelæer.

Original – d.v.s. fra 1958-60 - relæboks af ukendt engelsk fabrikat. Et relæsæt magen til dette er stadig i drift ved DR3. Har siddet i hovedrelæskabet længst til venstre i kontrolrummet.

Sikkerhedssystemet kører efter ”2 ud af 3” princippet. Hver parameter overvåges af tre kanaler, hvoraf to skal give signal for at iværksætte indgreb. Dette system benyttes for, at en enkelt fejlmelding ikke skal få reaktoren til at ”trippe”. Relæsystemets opgave er at sammenkoble de tre signaler. Systemet kører desuden efter det såkaldte ”fail safe” princip, som betyder, at et svigt i en målekanal virker som et fejlsignal fra den overvågede parameter. En fejlmelding er således identisk med en afbrudt strøm.

HF: Herovre er hele det gamle relæsystem. Det er faktisk bevaret og har været aktivt. Det er ikke skiftet ud. Her sidder alle relæerne, der er koblet sammen i det her to ud af tre logik system. Du kan se, at der er gule og røde. Hernede i bunden sidder så dem, der giver "emergency shut down". Det er kviksølvrelæer, altså magnetdrevne kviksølvrelæer. I hvert af dem sidder der tre kviksølvkontakter. De er lavet sådan, fordi man har villet være helt sikker på, at det var kontakter, der ikke kunne svejse og derved blive hængende inde. I almindelighed er systemet sådant, at alle alarmer udløser en afbrydelse af en strømkreds, men hvis en kontakt svejser, så kan den jo ikke afbryde. Hvis der af en eller anden grund har gået for stor en strøm, vil de to kontakter svejse og så kan den ikke afbryde. Men kviksølvrelæer har altså ikke den svaghed. Så her har vi altså haft kviksølvrelæer. Ellers har vi konsekvent undgået kviksølv herinde i reaktorthallen, fordi reaktortanken er af aluminium. Hvis der kommer kviksølv ned i reaktortanken, så går der ikke mere end...

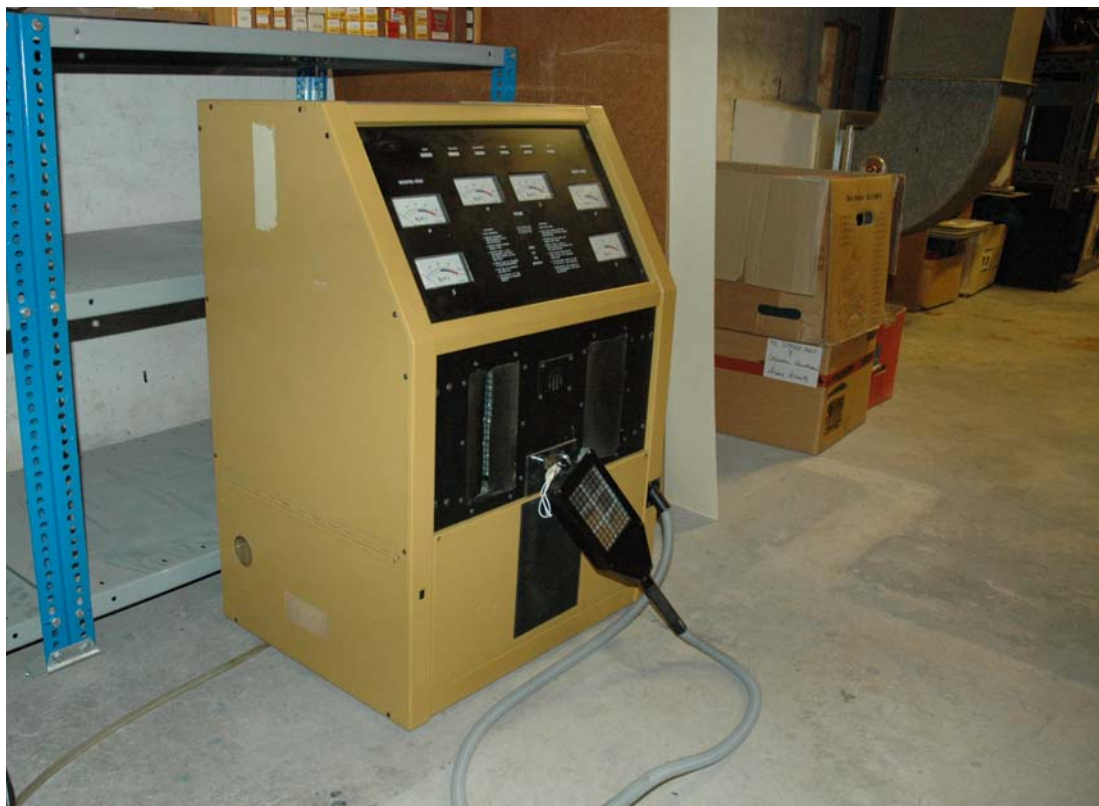
Figur 88. Hånd og tøj monitor

Hånd og tøj monitor, produceret af helsefysikafdelingen på Risø i første halvdel af 1980'erne. Der er på Risø fremstillet i alt seks styk af denne type. De sidste gik ud af drift i 2004, hvor Dansk Dekommissionering gik på verdensmarkedet for at købe nye apparater.

JS: Ja, der er ikke ret mange, der leverer sådan noget. Vi var nødt til at købe proportional-tællere. Hvis de skal kunne måle både α og β og fungere på den måde, som vi bruger dem på til persontjek, så skulle det være gasdrevne proportionaltællere. Det nye ved de instrumenter, der sælges i dag i Canada, USA, Tyskland og Frankrig, det er, at de gamle brugte en speciel gasblanding, der bestod af 98 % argon og 2 % metan, mens de nye bruger en standard gasblanding, der består af 90% argon og 10% metan. Det er lige på vippen, idet metan er brandbart, men det var vi nødt til at acceptere. Når du vil måle både α og β , så skal du have gasdrevne monitorer. Men vi købte altså de nye i stedet for dem *der* [JS peger på det gamle apparat]. Hvad er forskellen så egentlig, ud over, at de nye er computerstyrede, kan kobles på et netværk, har flere andre funktioner og ser anderledes ud, har vi nu også muligheden for at tjekke fodtøj samtidig. En anden forskel er, at de nu er centralt koblede. I gamle dage havde hver monitor sin egen gasbeholder i form af en seks liters gasflaske. I dag har vi en 50 liters flaske stående her og på behandlingsstationen samt på DR2. På de nye apparater er gasflasken – når man lige ser bort fra opstillingen på DR2 - koblet til to monitorer.

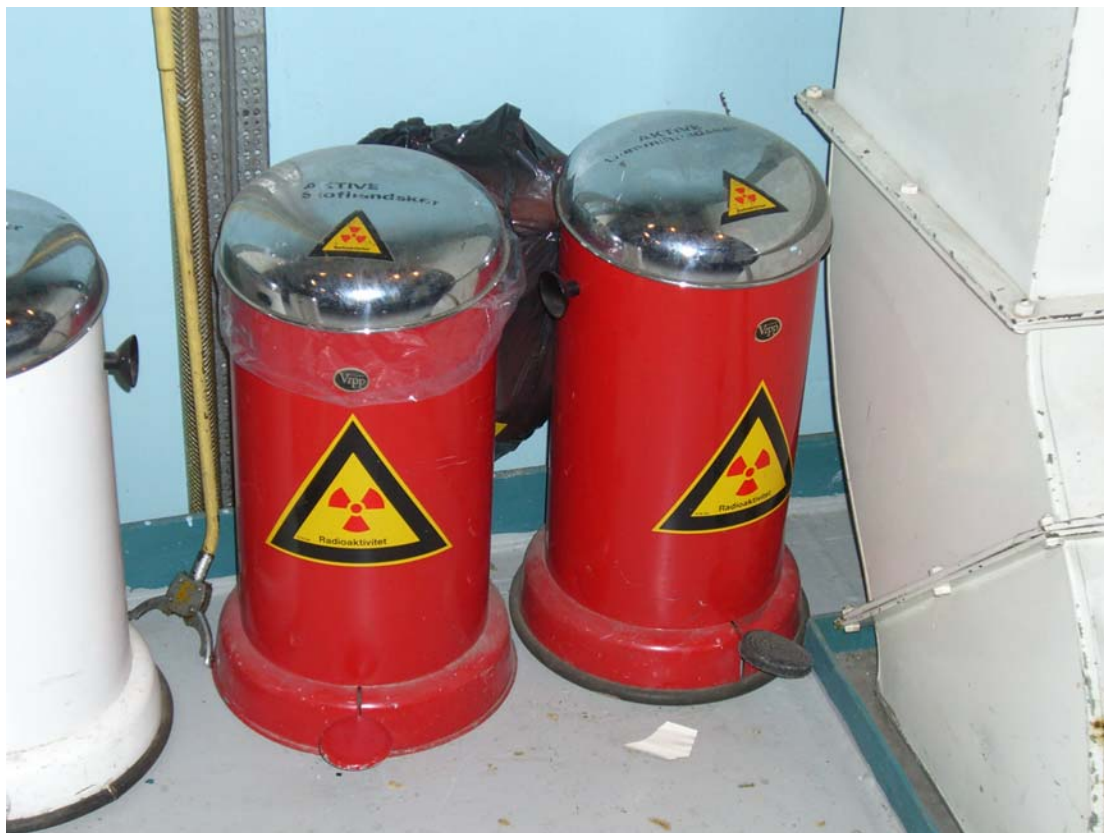
Figur 89. Skraldespande til aktivt materiale.

Reaktoranlæggenes skraldespande lignede til forveksling almindelige barberspande. Disse to står på DR3 første dæk. Spandene er formentlig ret gamle, måske endog fra 1950'erne, og benyttes endnu.

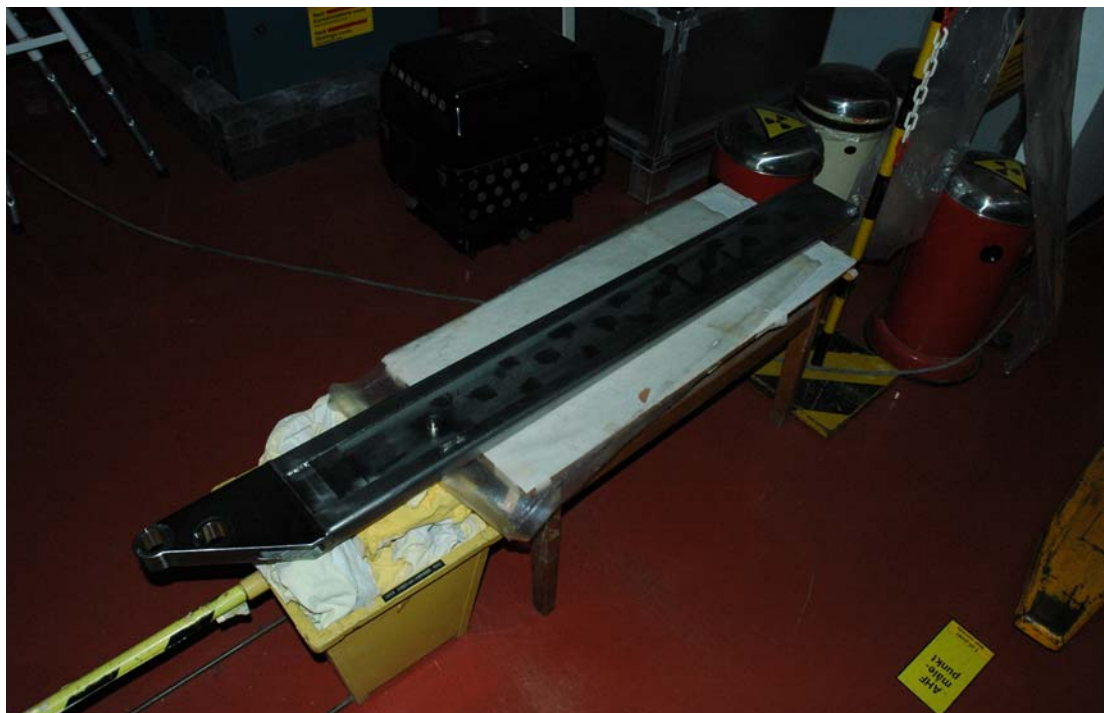
Figur 90. Kontrolblad til coarse control arm fra DR3.

Kontrolarmen består af en 2 mm tyk Cadmiumpulade (Cd), som på begge sider er indkapslet i 0,9 rustfrit stål. Armen vejer 16,4 kg og er 140 cm lang. I den ene ende er armen forsynet med to glidelejer af anodiseret aluminium. Lejerne blev under drift smurt af det tunge vand i tanken. Risø har ifølge forskningstekniker Søren Roed lavet en del udviklingsarbejde i forbindelse med disse lejer.

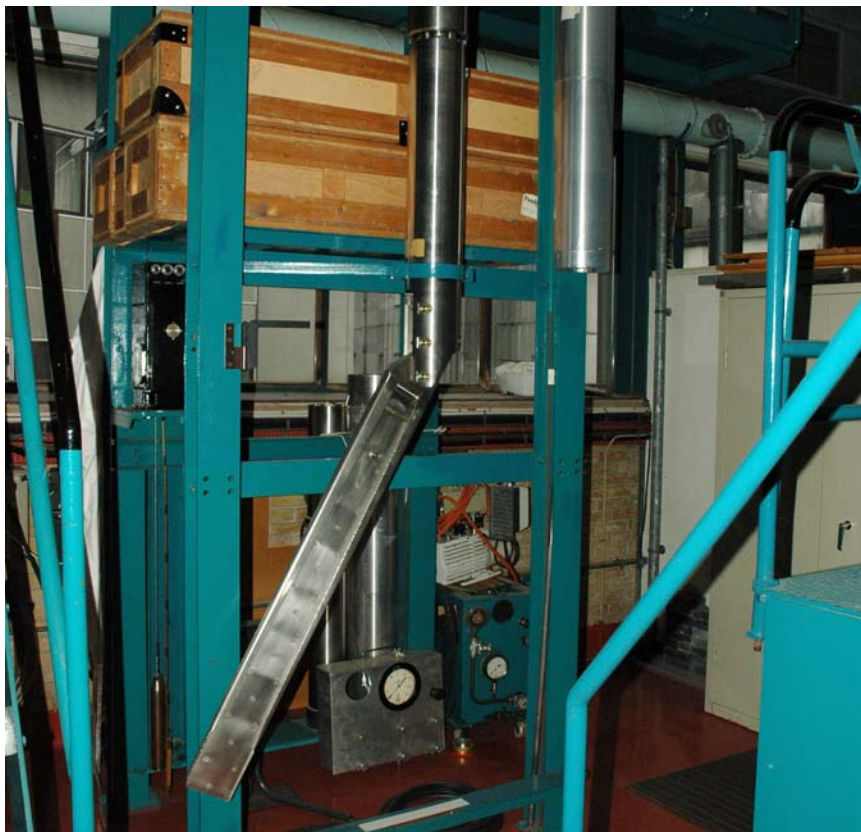
Kontrolbladene blev ifølge fhv. reaktorchef Kirsten Hjerrild Nielsen alt afhængigt af deres position i reaktoren udskiftet omtrent hvert 3-4 år. Cadmiumlaget "slides" nemlig tyndt, efterhånden som det absorberer neutroner. Ingeniørerne omtalte denne tilstand på den måde, at bladet var "brændt ud". Bladet virker dog så længe, at der er et lag cadmiumatomer tilbage.

Figur 91. Coarse control arm i position 0 (se omtale i teksten)

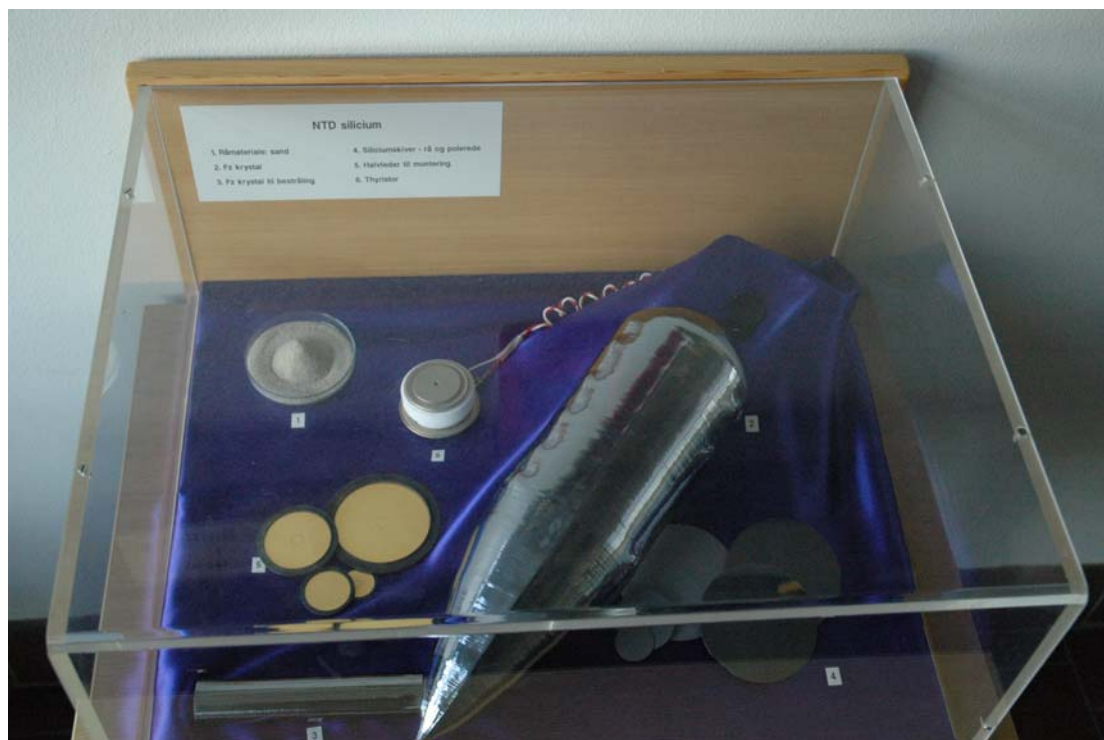
Figur 92. NTD-Silicium udstilling

NTD-Silicium udstillingen er lavet af civilingeniør Kirsten Andresen til en udstilling på Teknisk Museum i 1985. Udstillingen har siden stået i vestibulen ved DR3.
